## 道路改良時に地質脆弱部で発生した地すべりの事例

A case study of landslide occurred on geological fragile zone during road improvement construction

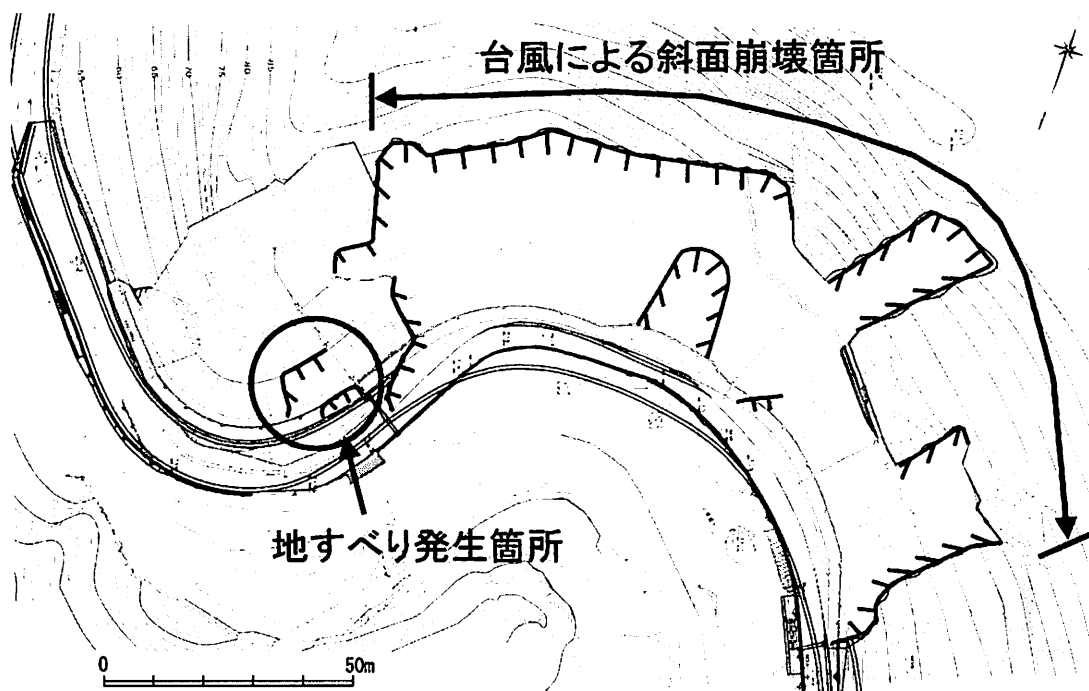
本論文で報告する愛媛県内の現場では、平成16年9月の台風によって大規模な斜面崩壊が発生し、県道が全面通行止めとなった。これに対して、崩壊箇所の斜面对策工を行われるとともに、道路復旧を兼ねて崩壊斜面側の切土による現道の拡幅を伴う道路改良工事が実施された(図1)。

図1 斜面崩壊箇所と地すべりの位置関係。

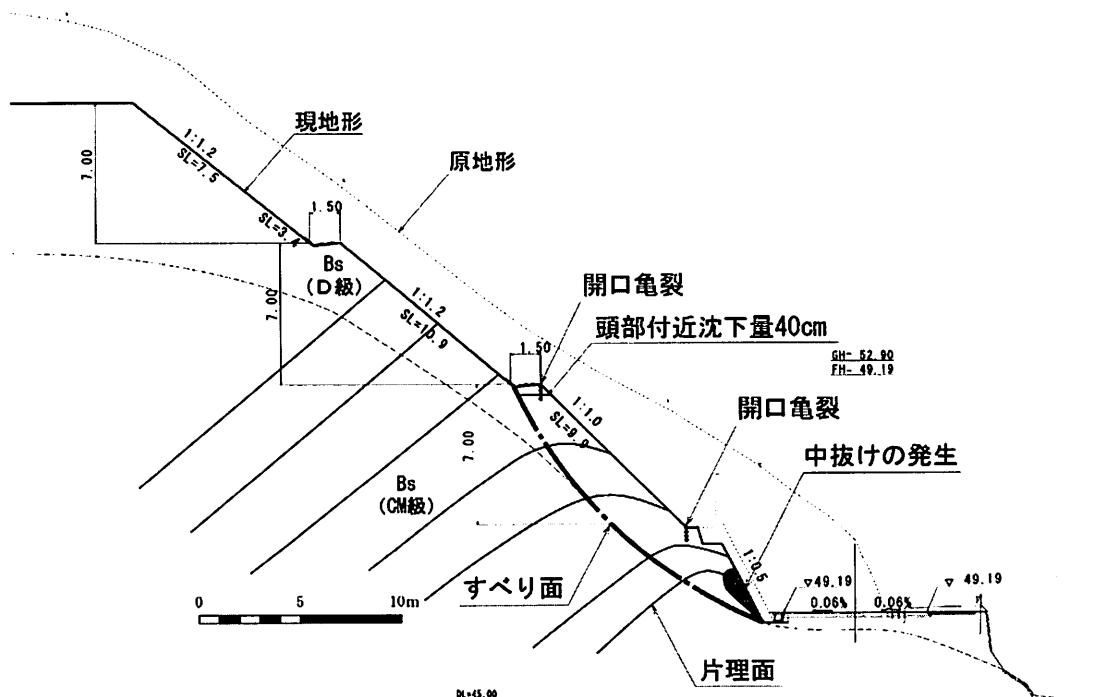
切土工が最下段まで達した時点で、破碎した脆弱な黒色片岩が最下段法面の一部分に露出した。そして、切土工完了直前に、その黒色片岩が小規模に崩壊した。その規模は高さ2.5 m、幅5 mに及んだ。さらに、その上部のり面では、幅20 m、厚さ3.5 mの地すべりが発生した(図2および3)。

図2 地すべり発生時模式断面図。

当箇所地すべりは、切土のり面の最下段に分布する破碎した泥質片岩が小崩壊を起こしたことに起因して発生したものである。この泥質片岩が小崩壊を起こした原因としては、以下の3点が考えられる；

(1)周辺地盤より脆弱な地質の分布、(2)局所的な流れ盤斜面の出現、および(3)恒常的な湧水による岩盤の軟質化。これらの要因が複数重なったことで、地すべりの引き金となるのり面の小崩壊が発生したものと推察される。

この地すべり発生後の応急対策として、押え盛土工が実施された。その後、恒久対策として、アンカー工

および横穴排水ボーリング工が実施された。また、地すべり頭部付近の緩んだ地すべり土塊の一体化のために鉄筋挿入工が実施された(図4)。この地点では、これらの地すべり対策工完成後に、地すべり変動は認められていない。

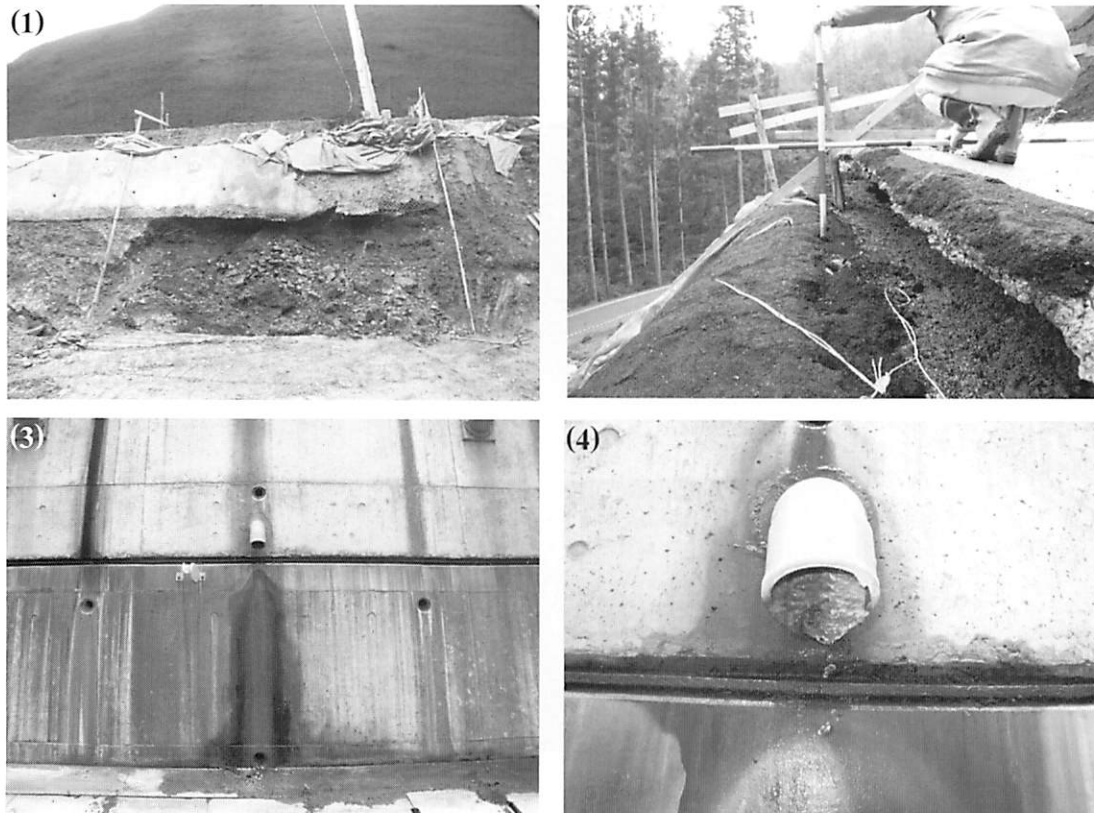
図3 地すべり面発生箇所の状況

(1)前面から見た地すべり発生箇所、(2)地すべり発生箇所の頂部の開口亀裂、(3)、(4)水抜き孔の様子。

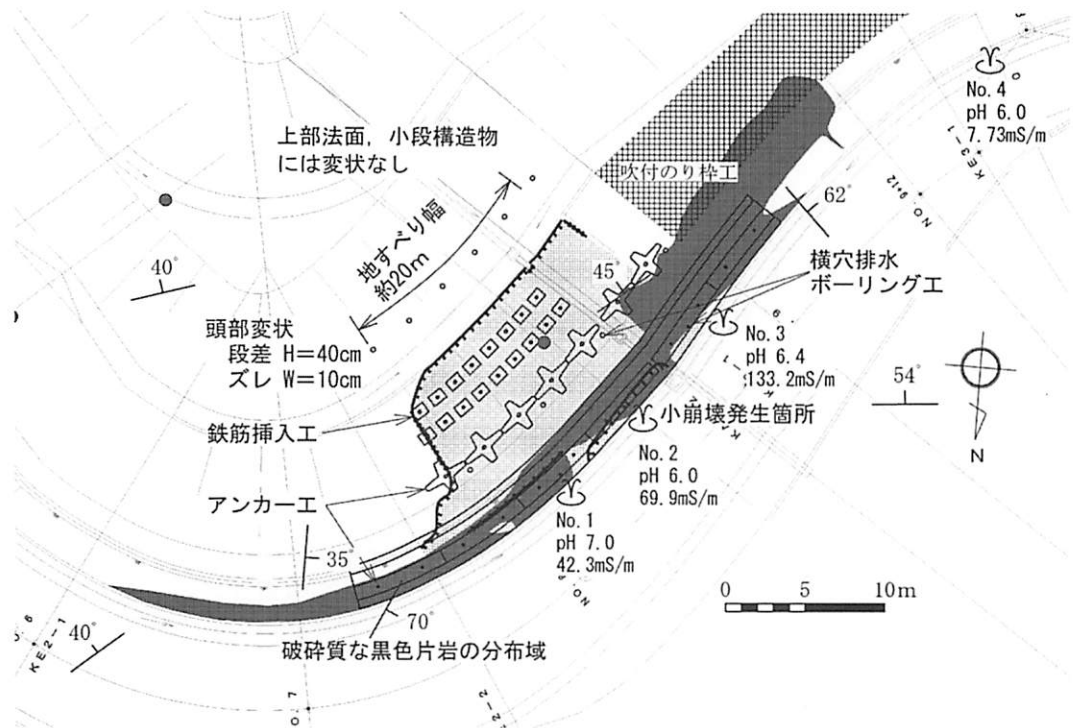
図4 地すべり周辺の平面図。

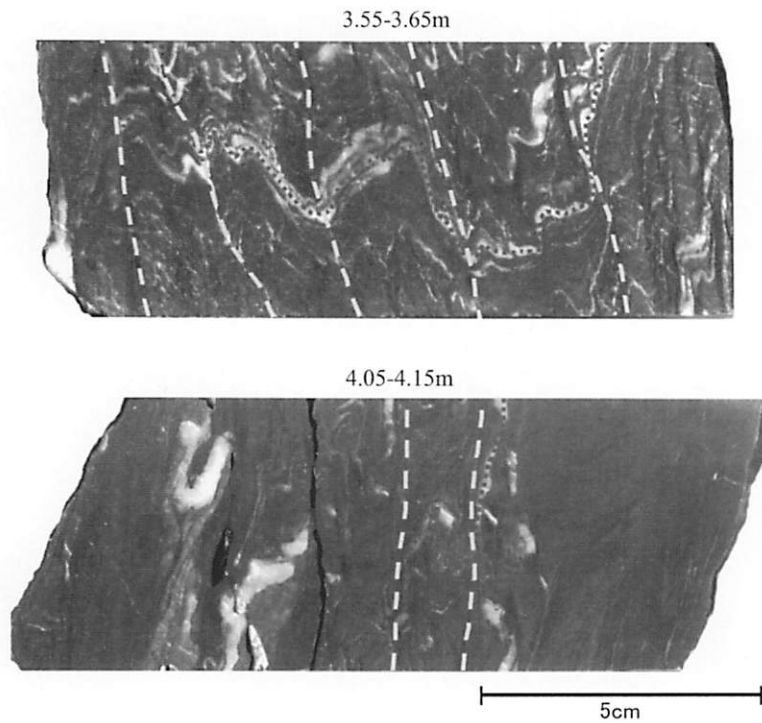
地すべり発生後に地すべり土塊内で実施したボーリングの結果に基づくと、地すべり直下の基盤岩では、数cm～数十cmオーダーの微細な褶曲が発達し、この褶曲に伴って軸面へき開が形成されていることが明らかになった(図5)。

図5 基盤岩に発達する褶曲と軸面へき開面。白色の点線は軸面へき開を示す。

流れ盤構造となっており、このことが小崩壊発生の一因となったものと考えられる。この局所的な流れ盤構造の原因として、褶曲構造の一部であることが考えられる。
