台湾地震災害

The Taiwan Earthquake Disaster

The Taiwan Earthquake of September 21, 1999 occurred near the center of Taiwan, about 150km south of Taipei, caused loss of more than 2,300 lives and injury of more than 8,700 people. This earthquake was estimated at a magnitude(Mw) of 7.6. It produced surface faulting extending up to 80km with a maximum vertical displacement ca. 8m. This fault, which is a NNE-SSW trending thrust fault, is called the Chelungpu Fault. The east side of Chelungpu Fault was elevated. On and near the Chelungpu Fault, many buildings crashed to the ground, bridges collapsed and landslides on unstable slopes occurred. This is a report of the site investigation. The field investigation was carried out from 19 to 23 November, 1999.

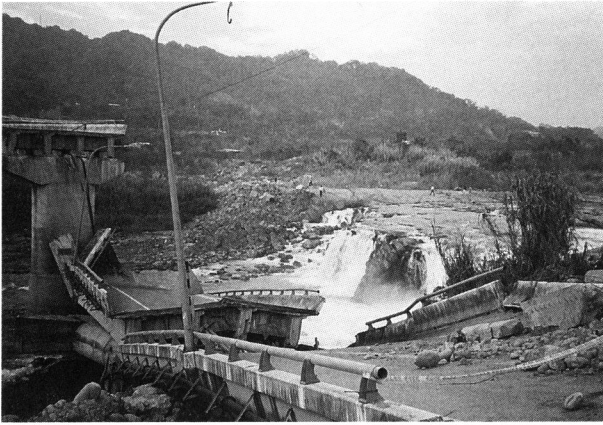
車籠埔断層は30—40度南傾斜の衝上断層で、断層の背後上盤側に半波長30—60mの背斜を有している。垂直変位量は大きい所で7—8mあり、低断層崖 (写真-1, 2, 3, 4) や撓曲崖を形成している。

写真-1 豊原市北西の埤豊橋の落橋と断層変位によってできた滝

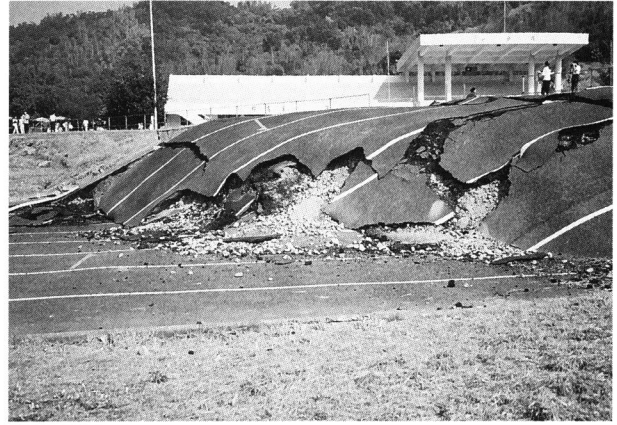
写真-2 台中縣霧嶺鄉綜合グランドの変位

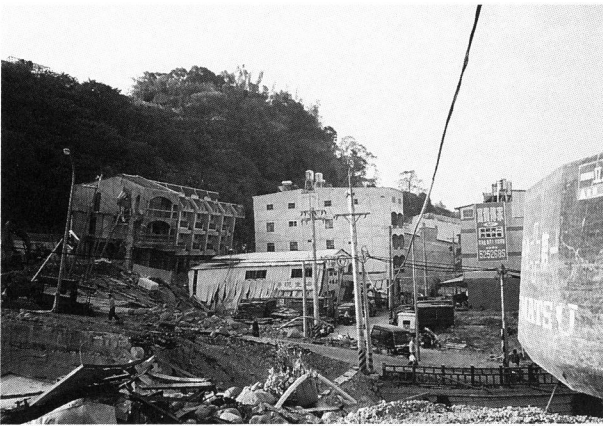
写真-3 豊原市東部の断層崖付近の変位

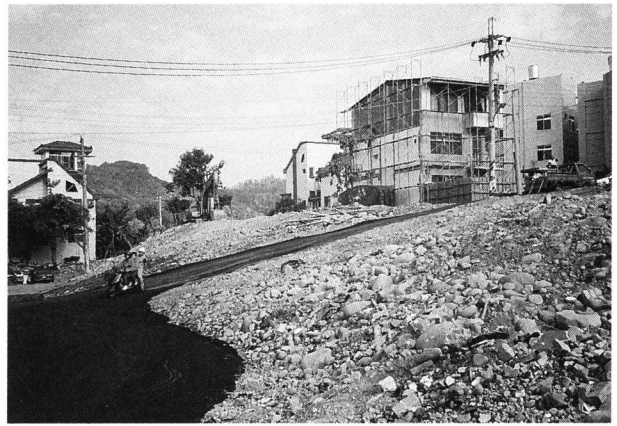
写真-4 台中市東の中台医療技術学院前の断層変位

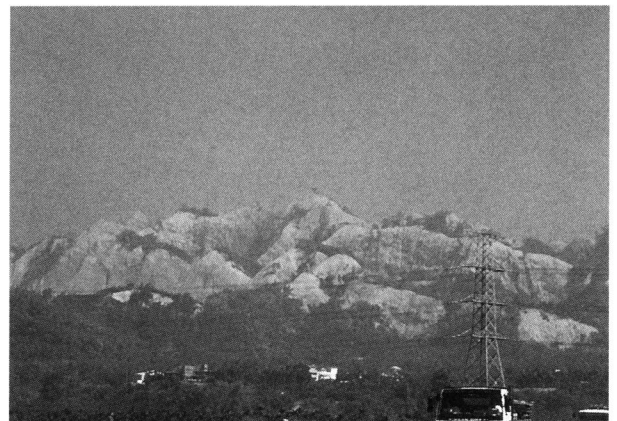
これらの堆積物は締まりがよく、堅いことを反映して、道路などの法面が我が国のそれに比べ急なものになっている。また、台中縣と南投縣縣境付近にある九九峰（写真-5）のような貧弱な草木しか生えない急峻な悪地も造っている（今回の地震でこの九九峰が裸地になったとされるが、風化・侵食作用で容易に表層が剥がれ落

写真-5 台中市北西方にある九九峰（火炎山）

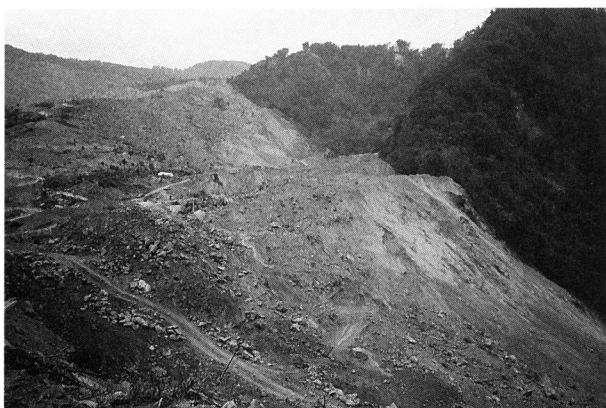
写真-6 九分二山の大規模崩壊の前面

九分二山では、尾根（砂岩層）と谷（泥岩層）がケスタ地形を形造っており、この波曲した地形上を崩石土が流れ下っている。当地の崩石土量は9千万立方 m と見積もられている。

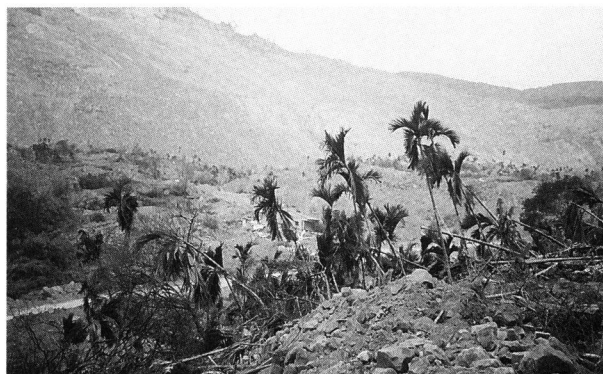
写真-7 九分二山の崩壊地と1km余り移動してきた家屋
(写真中央やや下)

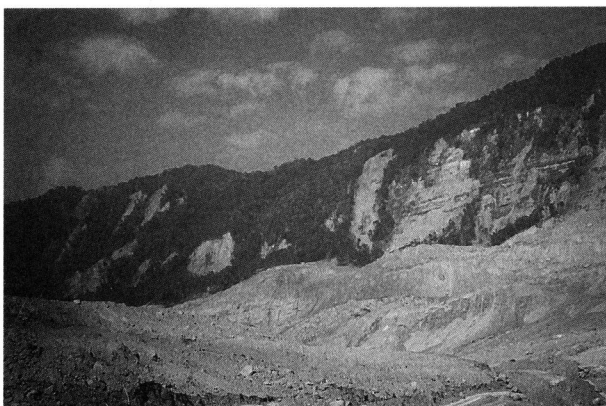
写真-8 草嶺の大規模崩壊地

一方、草嶺は、厚く堆積した泥岩層の層面（走向・傾斜；N35-40°・10-13°S）に沿って、引張節理によってブロック化した地塊とこの上位の風化殻が大量に谷川（清水溪）へすべり落ちこれを堰き止めている（写真-11）。そのすべり面は平滑で、このすべり面上にS46°W・13°と測定される条線が多数発達している。また、すべり面は図-4に示したように同層準面ではなく、地形的に低い方が高い方よりも上位層準面ですべっていたりするなど、すべり面が凹地型になっている部分も観察された。

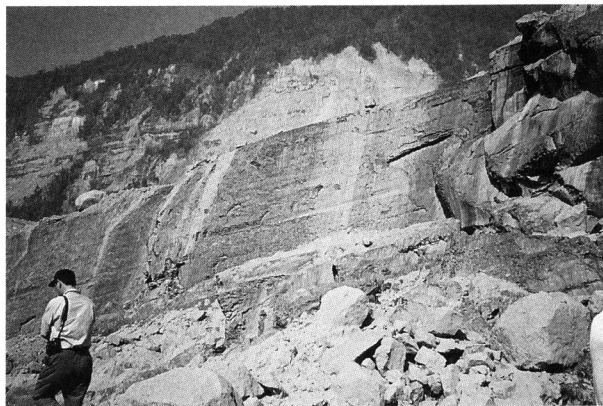
写真-9 草嶺の大規模崩壊地の泥岩の層理

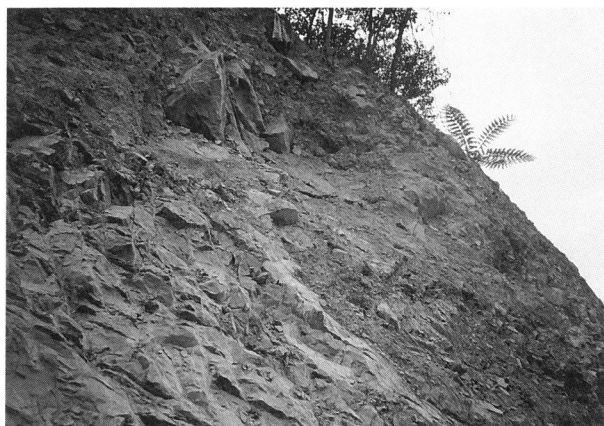
写真-10 九分二山の風化したシルト岩～泥岩

地質は砂岩、シルト岩、泥岩より成り、九分二山では砂岩層と泥岩層（写真-10）がケスタ地形を造っており、また、九分二山と草嶺ともに流れ盤側が緩傾斜地形、逆に受け盤側が急傾斜地形となっている。崩壊は流れ盤部分と表層風化部で起こっており、地震動が誘因として発生したものである。

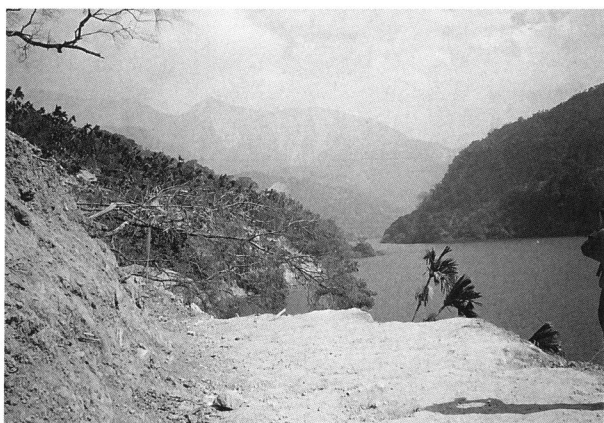
写真-11 湖と化した清水溪（草嶺）

崩壊する危険性を持っている場所でもある。両地域とも今回の地震による崩石土で川が堰き止められ湖ができていたが、雨期の大雨での決壊が心配される。なお、草嶺では、以前の崩壊ですでに湖ができていたのではないかと推測される。また、草嶺には今回の崩壊地の北西方に断崖春秋という名勝地が、また西方には飛來石という地名があり、こうした地名からも崩壊がたびたび発生している地域であることが分かる。
