# 瓶ヶ森山頂における 植生調査のための精密地形計測

石 黒 聡 士

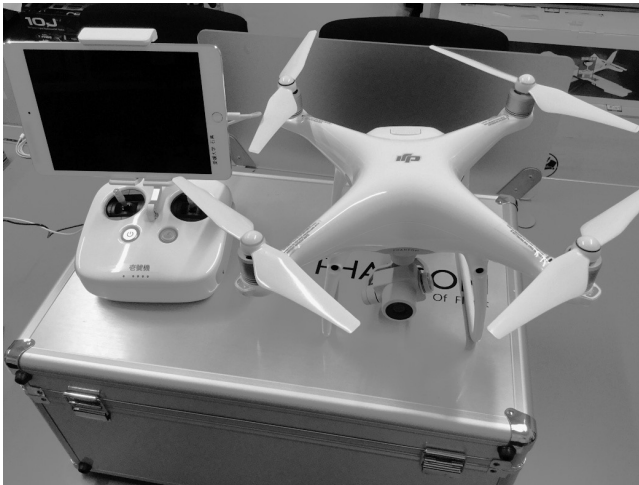
図2 本研究で使したUAVの外観。Phantom 4 proとカメラからの映像を確認したり航路を設定するためのタブレット端末。

本研究で使用する UAV は、DJI 社の Phantom 4 pro である (図2)。当該機種は 4K カメラが搭載されており、一度の充電 (バッテリー) で約30分程度の飛行が可能である。また、純正またはサードパーティのプログラムを使用することにより、あらかじめ設定された空中の点 (ウェイポイント) を指定した順番に通過するように航路を設定し、離陸から着陸に至るまで、コントローラーの操縦スティックを触ることなく、オートパイロットが可能である。機体のスピードと航路長、離着陸に要する時間等をあらかじめ自動計算し、バッテリーの残量と照らして安全に帰還できる航路設定でない場合、または自機の位置を高精度に特定するに十分な数の GNSS を受信していない場合は、警告を発するとともに、離陸できない仕組みになっている。さらに、機体の前方、後方、左右、下方の5方向に光学センサーまたはソナーが搭載されており、万一障害物に衝突しそうになるとその場でホバリングをして操縦者の指示を待つ態勢に入るなどの安全機能が充実している。

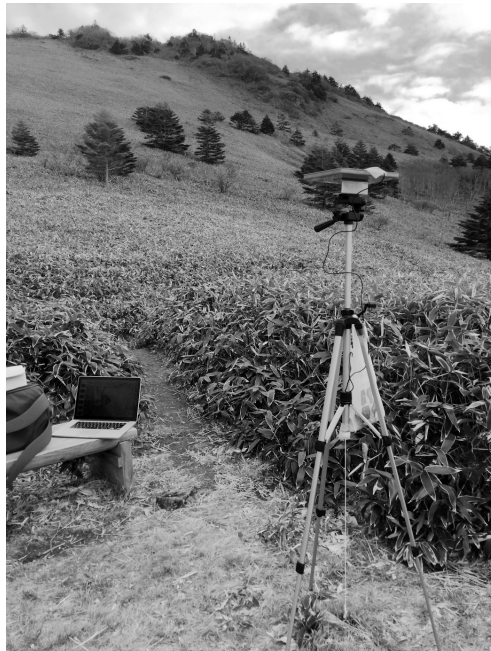
図4 瓶ヶ森山頂付近において観測中のRTK-GNSS（移動局）

ただし、GNSS 測量には一般的に高額な測量機器が必要となるほか、機械操作の訓練、習得も必要となる。本研究で想定している、比較的狭い範囲に5～10点程度のGCPを測量する場合に適したGNSS測量は、RTK測量と呼ばれる測量方法である。これは、2台のGNSS測量機器を用い、一台は「固定局」として任意の地点に三脚で固定して測量の間不動とし、もう一方を「移動局」としてGCPの各地点を測量して回る方法である(図4)。固定局で観測された揺らぎを移動局の測量結果から差し引くことで、高精度な測位が可能となる。

上述のうち、1と2の原因については、EMLID REACHのログ項目にそれらの情報が記録されないことから、後から検証することが困難である。3については、当日は快晴であったものの、毎秒5m程度の風が恒常的に吹いていたことと、移動局として使用していた三脚の安定性に問題があったため、アンテナ部分が不規則に揺れていた可能性がある（図4）。アンテナがGNSSの信号を受信する際の特性として、アン

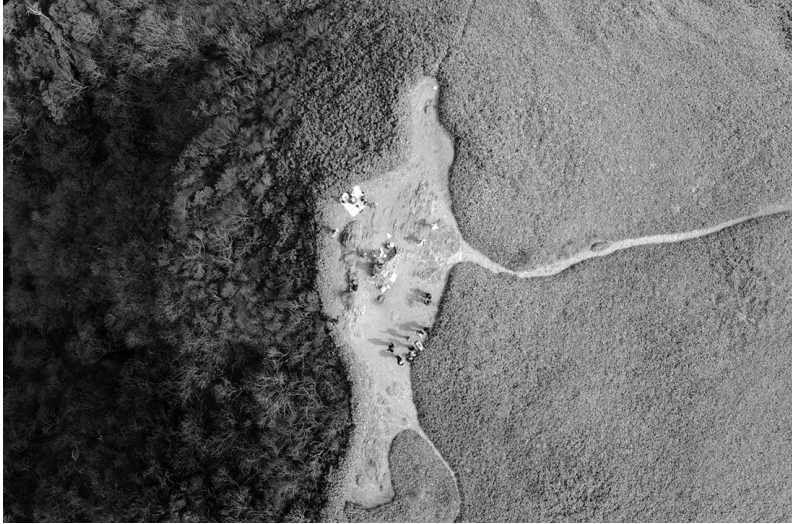
図5 空撮画像の例。瓶ヶ森山頂。調査員とハイキング客が写っている。画面の左側が北東。南西側（＝画面の右側）には笹原が広がり、ハイキングコースが伸びていることがわかる。

空撮は2017年11月3日に行った。撮影の結果得られた画像の例を図5に示す。撮影対象地域が斜面であるため、地上解像度は大きく変動するが、概ね1cmから10cm程度である。空撮は、Pix4D Captureのアプリを導入し、オートパイロットによって行った。このアプリを使用することにより、進行方向とコース間において、計算上のオーバーラップ率を自動算出し、適切なタイミングでシャッターを自動で切ることができる。空撮の結果、287枚の画像を得た。

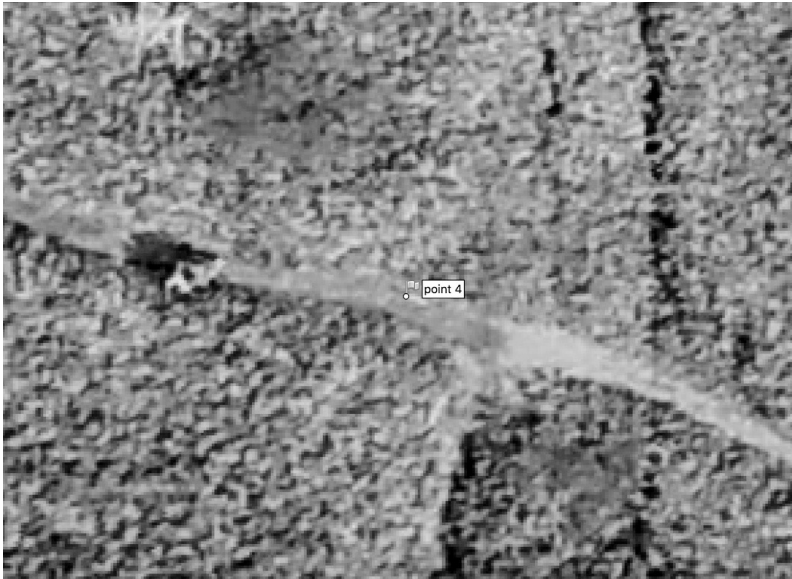
図 6 GCP の例。point 4 は地中に埋まった塩ビパイプが一部で地面から露出していた場所を選んだ。

GNSS測量は2017年11月3日に実施した。撮影した画像を現地で確認し、画像中に写っている特徴的な岩や、地表にある人工構造物（塩ビパイプ等）が確実に同定できるものをGCPとして選定した。GCPとして選定した例を図6に示す。現地において、撮影範囲に偏りなく配置できるよう、9地点を測位した。なお、GNSS測位は2台の受信機を使用し、1台は山頂近くに固定局として設置し、もう1台を移動局として連続測位した。移動局は、GCPとして測位する場所まで移動し、最低5分間の静止測

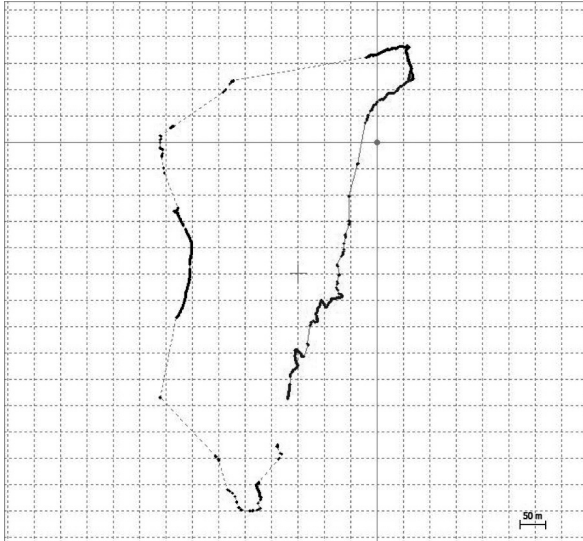
図7 GNSS測位の結果。Fix解を得られた地点のみを表示。格子は50 m間隔である。

位を実施した後、次の GCP まで移動することを繰り返した。この間、基本的には連続測位を実施し、RTKLIB の RTKpost による後処理には固定局の連続観測データと移動局の観測データを用いた。後処理の結果算出された移動局の軌跡と、GCP における静止観測の結果の例を図 7、図 8 に示す。静止観測の結果は概ね 2cm 以内の位置決定精度があることがわかる。後処理の結果、本来は 9 地点全てで高精度に位置が算出される Fix 解<sup>1)</sup> が得られるはずであったが、受信した衛星の数等の影響等により、Fix 解が得られたのは 5 地点であった。

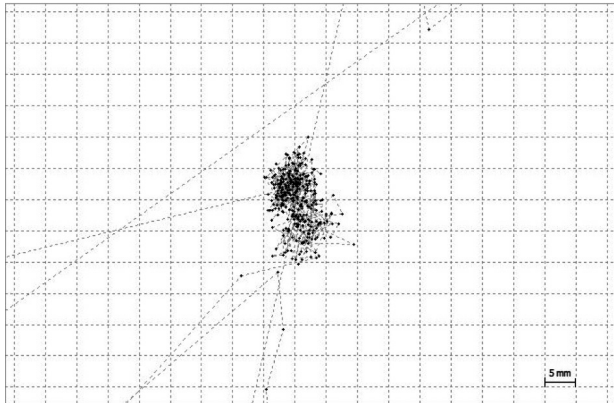
図8 移動局により計測したGCPにおけるGNSS測定の結果。格子は5mm間隔。およそ1～2cm四方の中に収まっていることがわかる。
