タイ国南部ソクラー湖周辺の地形と環境問題

Geomorphological Features and Environmental Problems around Songkhla Lake in South Thailand

In this paper the author described the geomorphological features of the Songkhla Lake region and pointed out some environmental problems at and around the lake.

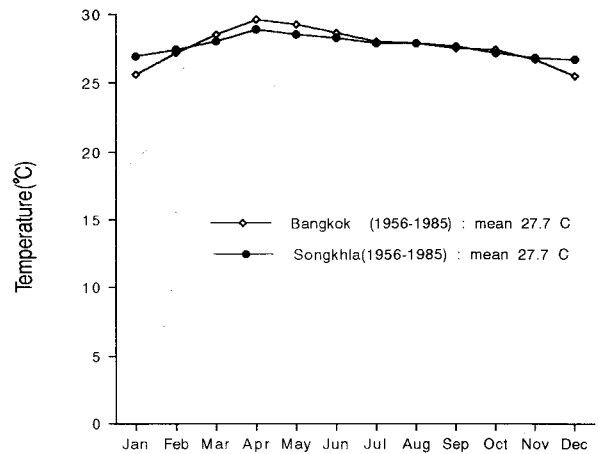
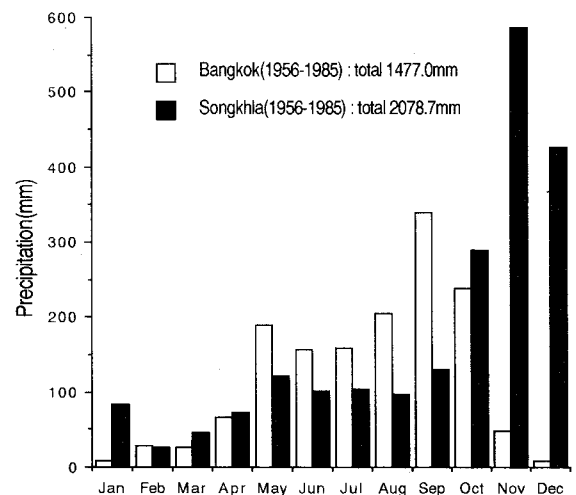
Fig. 2 Temperature and precipitation at Bangkok and Songkhla (1956-1985).

第2図 バンコクとソクラーにおける気温と降水量 (1956-1985年)

首都バンコクは熱帯モンスーン気候帯に属し、毎年11月から翌年4月までの乾季と、南西モンスーン (陸のモンスーン) の吹く5月から10月までの雨季が非常に明瞭である。1956年から1985年までの30年間の年間平均降水量は1477.0 mm で、そのうち5月~10月の半年間に約9割の1288.0 mm が降っている (Fig. 2)。このような陸のモンスーンに支配される地域の特徴は、乾季と雨季が毎年かならず同じ頃にやって来るといって、安定した季節のリズムを持っていることで、どんな極端な年でも平均値のプラスマイナス25%以内に収まっていると言う (安成, 1990)。

これに対し、北緯10度付近以南の半島部では、大陸部とは反対に北東モンスーン (海のモンスーン) の吹く冬が雨季となる。そして、乾季である夏にも月に100 mm 以上の降雨があって、年間降水量が多く熱帯雨林的な気候を呈する。ソクラー湖南端の海岸に位置する都市ソクラーでは、典型的な熱帯雨林気候ではないが、1956年から1985年までの30年間の平均で、年間2078.7 mm の降水があり、雨季に当たる10月~12月の3ヵ月間に、年間降水量の6割強に当たる1298.3 mm が降っている (Fig. 2)。この地域の特徴は、一年を通しての雨の量は多いものの、陸のモンスーンとは対照的に、月 (季節) ごとの変動が非常に大きく、毎年の乾季と雨季の不安定さ頼りなさが目立つ (安成, 1990)。

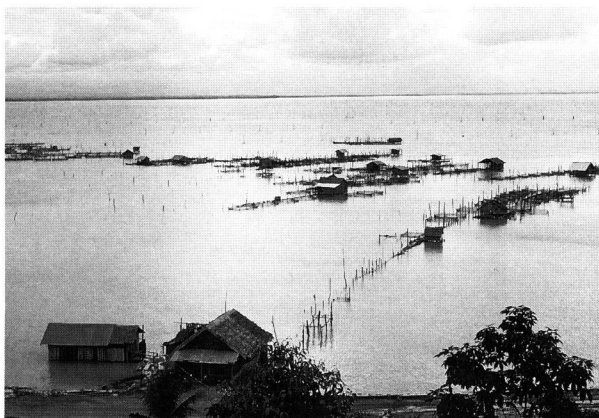
Fig. 5 Aquaculture in net cages by fisherman families at Thale Sap Songkhla.

第5図 サップ湖東部のヨー島西岸でのアカメの養殖 (1993. 12. 20撮影)

魚（主としてアカメ：Lates calcarifer）の養殖がさかんに行われている（Fig. 5）。

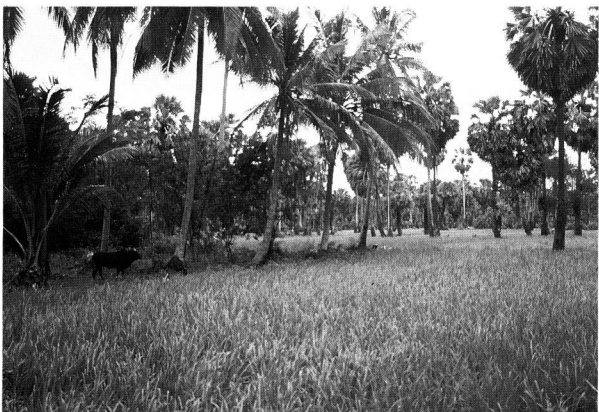
Fig. 6 Palm trees on the ridges and paddy fields in the swale.

第6図 ルアン湖東方の浜堤列平野における土地利用
浜堤上は集落やココヤシが見られ、堤間低地には水田が広がる

には、主要道路が走り、それに沿って集落が細長く直線状に発達している。浜堤上での土地利用は、集落のほか一般的にはココヤシなどの果樹栽培である。これに対し、浜堤間の低地は一般的に水田として利用されており、まばらに生えたヤシの木陰で黒牛がのんびりと草を食んでいる（Fig. 6）。この浜堤列平野を東西に横断すると、浜堤と堤間低地という地形の繰り返しが、集落・ココヤシ~水田・黒牛という景観の違いとして認められる。

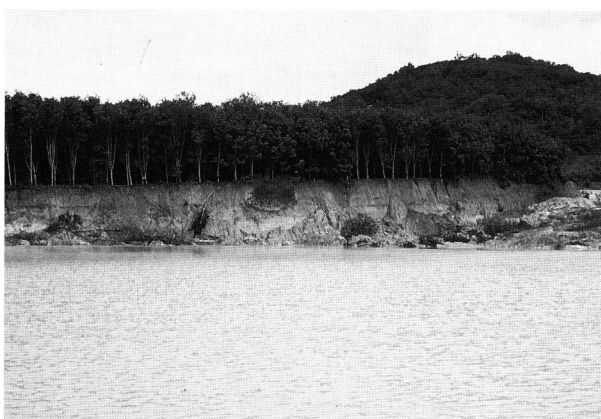
Fig. 7 Pleistocene terrace (T₂) near Hat Yai.

第7図 サップ湖南方ハジャイ近郊の更新世段丘T₂面
段丘面上は、ゴムのプランテーション。手前の池はスズの採掘跡地に雨水がたまったもの。

T₂面は、標高20 m 前後で平坦で、本地域で最も広く分布している。この地形面上では、おもにゴムやココヤシのプランテーション、一部では稲作も行われている。サップ湖南岸では、花崗岩の基盤の上に厚さ約5 m 以上のグリット堆積物(後述)があり、その上に整合的に厚さ約2 m の黄褐色の細砂層が堆積し、表層の数十 cm は黒褐色の腐植土層となっている。段丘面は、平坦でわずかに北方のサップ湖に向かって傾いている(Fig. 7)。段丘面の最も内陸側の、基盤の花崗岩と接する部分では、幅約20 m の波食棚が明瞭に残されている。

またサップ湖の南部には、すず鉱石を採掘した大規模な凹地がいくつか見られる。タイにおけるスズ鉱の生産は、1992年のデータで世界第8位の8,500トンであるが、1980年には33,700トンでマレーシア、旧ソ連に次いで世界3位であった(矢野恒太郎記念会編, 1994, p 263)。そのためソクラー湖地域を含む半島部には、多数の採掘跡地が分布しており、それらの多くはそのまま放置され雨水をたたえている (Fig. 7, 17)。

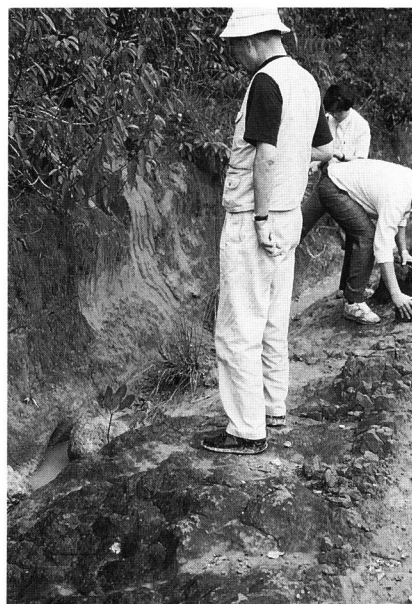
Fig. 8 Loess deposits covered the T₂ terrace surface on the west side of Thale Luang.

第8図 ルアン湖西方の更新世段丘T₂面を覆うレス堆積物

た真っ赤なレス堆積物が観察される(Fig. 8)。ここで見られるレスは、乾燥している場合は非常に硬くカチカチであるが、ひとたび雨などで湿ると、水分に溶けてスルスルになる。このレスは、最終氷期に干上がった広大な大陸棚(現在のスングラ陸棚海)から、風によって内陸部に運搬堆積したものと考えられている。

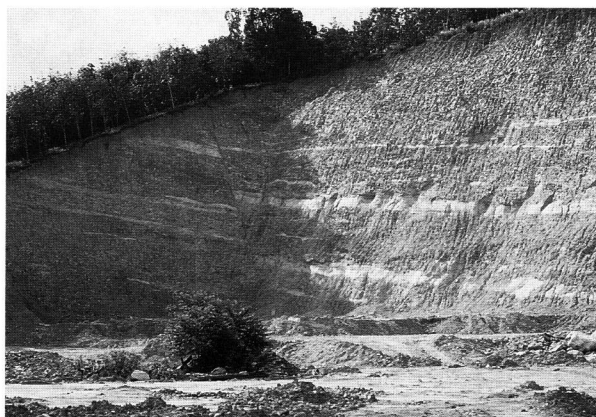
Fig. 9 Fan deposits of T₃ terrace near Hat Yai.

第9図 サップ湖南方ハジャイ近郊の更新世段丘T₃面の扇状地性の堆積物

T₃面は、標高約35 m 前後で緩く起伏している。その堆積物は扇状地性の砂礫層で、地形面の分布は部分的である。ハジャイ西方の大露頭では、最下部に上部が強度にラテライト化した残留堆積物が認められ、その上位に不整合で厚さ約15~20 m の扇状地性の堆積物が見られる(Fig. 9)。この厚い扇状地性の堆積物は、層理が発達した流水堆積の部分と、無層理の泥石流堆積の部分が、

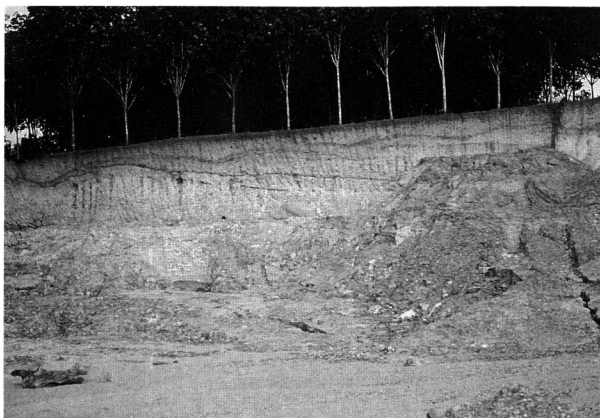
Fig. 10 Fan deposits of T₃ terrace on the west side of Thale Luang.

第10図 ルアン湖西方国道4号線沿いの更新世段丘T₃面の露頭

ルアン湖南西部の国道4号線の露頭では、最下部に強度に風化し粘土化した基盤が見られ、これを切って厚さ約5 mの扇状地性の砂礫層が見られる (Fig. 10)。この上部約2 mの部分は、一部風成のものを含む細粒砂層で、緩やかに波打っている最上部には小礫が挟まれ、その表層はラテライト化している。そしてこれを覆って、厚さ約1~2 mの風成の細粒砂が堆積している。

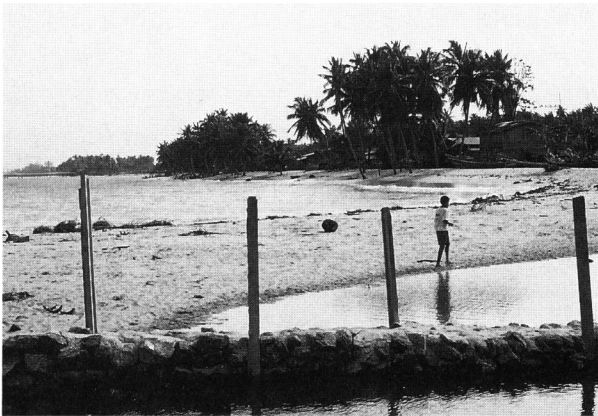
Fig. 11 Severe coastal erosion seen at the coast of Ta Sala.
第11図 タサラの海岸における突堤下手側の海岸侵食

ナコンシタマラートより約20 km 北側のタサラ (Tha Sala) の海岸では、町の北部の海岸に船着き場のための突堤をつくったため、沿岸流の下手にあたる南側で激しい侵食が起きている (Fig. 11)。かつて、集落があった場所は現在海面下となり、沖合いの碎波帯付近には、倒壊した家屋の土台の残骸が波に洗われている。住民の話では、この20年くらいの間に海岸線が約2 km 後退したとのことであった。この値はやや大きいとしても、地形的にみて少なくとも数百メートルは海岸線が後退したことは明らかである。現在住民は、突堤南側の海岸に直角に木杭を並べて打ち込み、侵食を少しでも阻止しようとしている。しかし、その下手側では浜堤上のココヤ

ここに紹介したような近年の激しい海岸侵食については、いくつかの原因が指摘されている。直接的な原因として、上の3箇所の例でも明らかなように、海岸に人工的に設けられた突堤や導流堤によって、沿岸方向への漂砂の移動が妨げられたために、沿岸流の上手側で堆積、下手側で侵食が起こっている。これに加え、間接的な原因として、近年流出河川の中・上流部にダムがつくられたため、河川によって海岸に搬出される土砂量が減少したことや、建設資材、重金属、貝殻採取のために、海岸の砂が大量に採掘されている事実も指摘されている (Prinya, 1993)。このような海岸での施設構築や砂利採取は、局地的な侵食を引き起こしている要因として最も重要であるが、この他にタイランド湾沿岸での石油や天然ガスの採掘による広い範囲での海岸地域の地盤沈下や、地球温暖化による全地球的な海水面の上昇、また嵐の時の波食・沿岸流の強大化なども考えられている。ただしこれらの広域的な要因については、現在のところ必ずしも実際の海岸侵食との明確な因果関係は証明されていない (Prinya, 1993)。

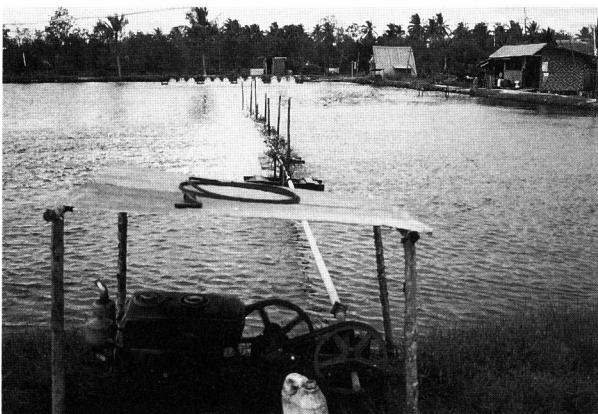
Fig. 13 Shrimp ponds made after cutting the mangrove forest near Satun.

第13図 サトゥン郊外のマングローブ林を切り開いてつくられたエビの養殖池

を切り開いて大規模なエビの養殖池がつくられている（Fig. 13）。ここでは、およそ1ヘクタールの池に40万匹の稚エビが放流されているが、1匹が12～22 gの稚エビを4ヵ月養殖して出荷する。そのためには、1日10万匹当たり40～70 kgの餌が必要とのことであった。その餌は、1袋25 kg入りのちょうど配合肥料の入っているような袋に詰めてある（Fig. 14）。この中身は、直接聞き取りができなかったが、台湾の例では魚粉20%、エビ殻10%のほかビール酵母、麦粉、鉱物、スピルナ（クロレラのようなもの）、さらにビタミンCが添加されていると言う（村井，1988）。さらにこのような大規模な高密度の養殖池では、病気を防ぐために様々な薬も混ぜて使用されている。

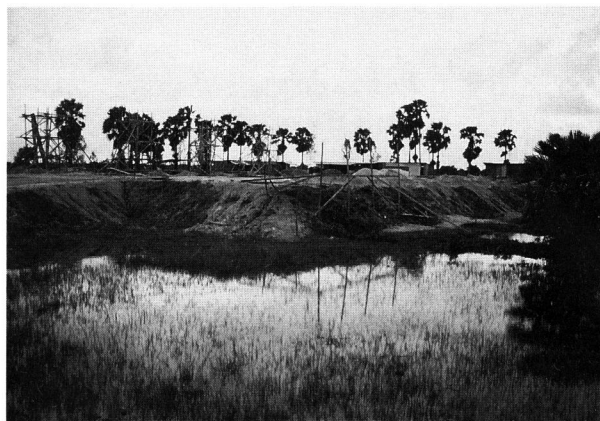
Fig. 16 Land reclamation seen in the lacustrine lowland of Thale Sap Songkhla.

第16図 サップ湖南岸における湖岸低地の埋立

で、新しい道路やガソリンスタンド、郊外型の工場や商業施設などが次々につくられているが、いずれの施設でも厚さ数メートルの埋立・盛り土が行われている (Fig. 16)。このような人為的な湖岸地帯の埋立によって、一部では雨季に氾濫水の排水悪化や、湛水の長期化・激化も見られる。

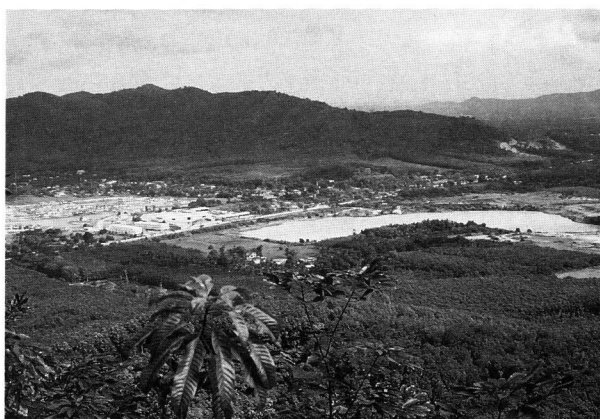
Fig. 17 Tin pit near Hat Yai.

第17図 ハジャイ近郊の大規模なスズ採掘跡地

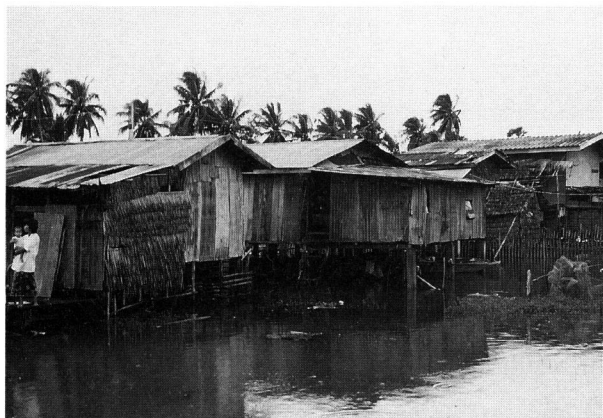
Fig. 18 Flooding at the west coast of Thale Sap Songkhla (on Dec. 21, 1993).

第18図 サップ湖西岸の集落 (1993年12月21日撮影)
雨季のため乾季より湖水位は約 1 m 上昇している

1993). とくに半島部では, 豪雨にともなう出水・洪水被害のみならず, おもに花崗岩地帯での山地崩壊による土石流災害と, 下流三角州地帯における長期間の湛水被害が特徴的であった (春山・大矢, 1990). サップ湖西岸の村では, この時の洪水で乾季より約 3 m も湖水位が上昇し, 湖岸の高床式の家屋の戸口上部まで浸水したとのことであった (Fig. 18). なおこの写真は1993年12月21日に撮影したものであるが, この時も雨季の最中で,

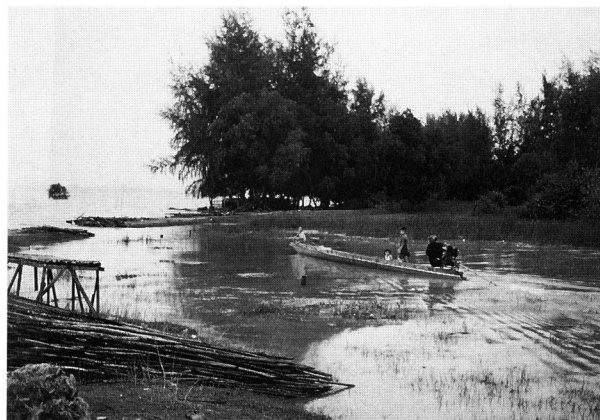
Fig. 19 Flooding at the west coast of Thale Sap Songkhla (on Dec. 21, 1993).

第19図 氾濫水を排水するため湖岸の道路が切られている

ソクラー湖西岸はもともと標高が数メートル以下と低いところで, 毎年のように雨季には湖岸地帯で浸水・湛水しており, 1974年の洪水時にも, 洪水位が+2.1 m で湛水期間が約 3 ヶ月にわたった (春山・大矢, 1990). 筆者らが訪れた1993年12月も, 雨季にあたり湖岸地帯の集落が広く浸水しており, 氾濫水を排水するために湖岸沿いの小さな道路は切られて通行不能となっており, 住民は小舟で移動していた (Fig. 19).

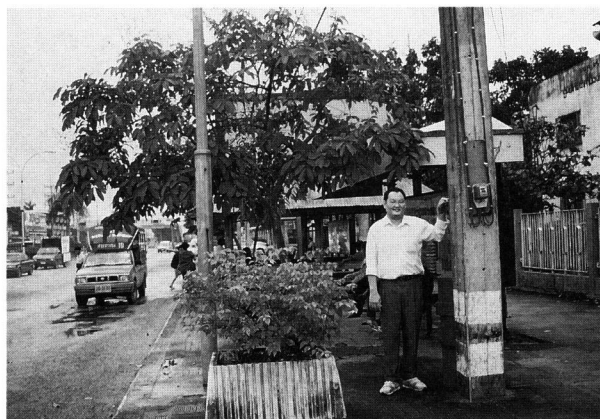
Fig. 20 Flooding level at November 1988 is marked on the pole in Hat Yai.

第20図 1988年11月の洪水でハジャイ市では最高+2.4mまで浸水

上に述べた1988年11月の全国的な水害は, サップ湖南側のハジャイ市でも多くの被害をもたらし, ハジャイ市内で最高洪水位+2.4 m, 市内を貫流するウタパオ川の最大流量は3,000 m³/sec. であった. 市内のウタパオ川そばの道路に立つ電柱には, 当時の洪水位が赤くマークされている (Fig. 20). この写真で, 人物が手で示している地点が当時の洪水位で, 道路より約1.65 m の高さであった.

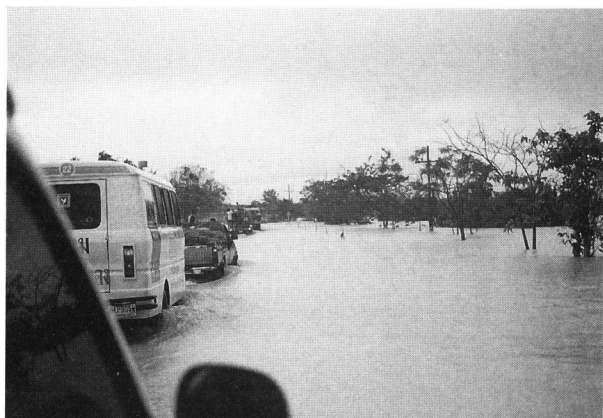
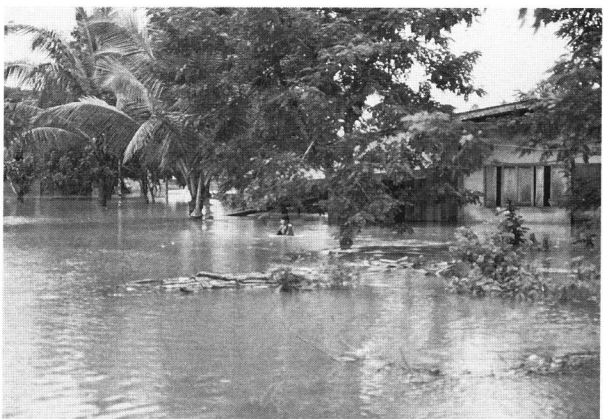
Fig. 21 Flooding on Dec. 22 of 1993 in the west of Thale Luang.

第21図 ルアン湖西方の国道4号線の冠水
(1993年12月22日撮影)

Fig. 22 Flooding on Dec. 22 of 1993 in the west of Thale Luang.

第22図 国道沿いの集落の浸水の様子

筆者らが訪れていた1993年12月21日から23日にかけても, ソクラー湖地域で激しい豪雨があった. この豪雨によってルアン湖西岸の段丘地帯を南北に走る国道 4 号線が, 西側の山地・丘陵地帯からルアン湖へ流入する河川の増水・氾濫によって, 冠水し通行止めとなった. 筆者らがここを通過した12月22日の昼頃には, 道路上の水深は約30~40 cm でかろうじて車で通り抜けられたが,

テレビニュースでは翌日に最大水深 1 m に達し, 道路が封鎖された (Fig. 21, 22).

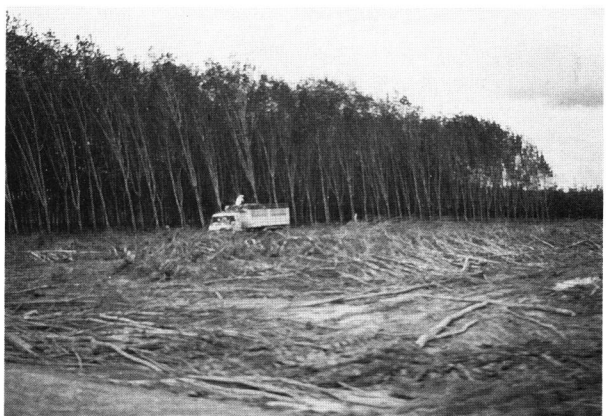
Fig. 23 Deforestation seen in the rubber plantation area.

第23図 ゴムのプランテーション地帯でのゴムの木の伐採地

ここに述べた洪水災害は, 自然要因としてまず雨季末期の豪雨があげられるが, そのほかに社会・経済的な人為的な要因も指摘されなければならない. それは, 最近とくにこの10~20年の間に盛んに行われるようになった流域の段丘地帯や丘陵地帯での, 木材の伐採や森林を切り開いてのゴムのプランテーション, 果樹園地化である (春山・大矢, 1990). とくにソクラー湖の流域では, 最初に述べたようにゴムのプランテーションが急速に拡大し, 現在流域の約 4 割弱の面積を占めている. ゴムの木は, 植え付けてから約 5~7 年して天然ゴムの原料となるラテックス (ゴムの木が出す白濁した乳液) が採取可能となり, 以後の20~30年間は経済的にラテックスが採られる. しかしこれを過ぎると, 経済的に採算が合わなくなり, 伐採されてパルプ原料用のチップとされる. ゴムのプランテーション地帯を車で走ると, 鬱蒼と茂った成木林の間に, 赤土がむき出しとなった伐採地が何ヶ所も見られた (Fig. 23).
