愛媛県美川村沢渡地すべり

高 橋 治 郎

SAWATARI LANDSLIDE IN MIKAWA VILLAGE, EHIME PREFECTURE, JAPAN

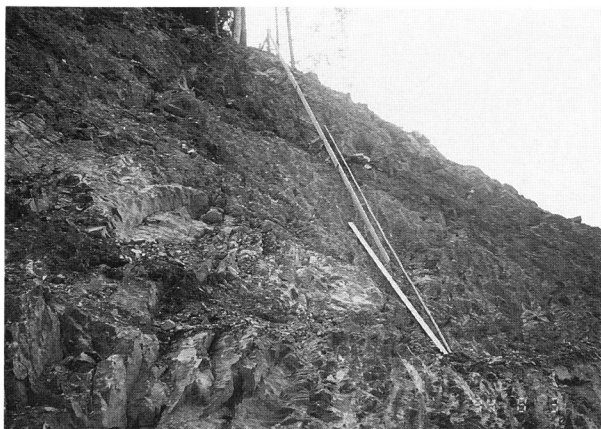
写真-3 片理の密に発達した緑色岩とレンズ状で塊状の緑色岩

の密に発達した緑色岩中に塊状のものがレンズ状に分布するものがある(写真-3)。層面と片理面はほぼ一致しており、これらの面が流れ盤としてすべり、剪断帯面となっている部分もある(写真-4)。層面や片理面をほぼ直角に切る節理は、塊状緑色岩中に発達するが、片理の密に発達する緑色片岩中には連続しない。御荷鉾緑色岩類が風化すると赤褐色の粘土となるが、本沢渡地区内で観察されたかぎりの緑色岩類には赤褐色に粘土化した部分はわずかで、大半が淡緑色に粘土化した薄層が観察されるのみであった。ボーリング資料によれば、最深45.2 mまでの緑色岩が破碎されたり粘土化した部分を挟みながら風化している(土質工学会四国支部, 1993)⁶⁾。

四国山地内の地すべりの多くは、東西方向の流路をもつ河川へ南から北へ、あるいは北から南へと流下するが、本沢渡地すべり地においては、南流する河川へ東から西へ地すべりを起こしている。緑色岩類等の走向は他地域と同様に東西であるが、褶曲しているために流れ盤となった部分が平面型地すべりをおこしたり（写真-9）、向斜部がすべったり（写真-10）している。また、前述したように流れ盤となっている片理の密に発達した緑色岩と塊状の緑色岩との境界部がすべり、剪断帯となっている部分もある（写真-3、4）。

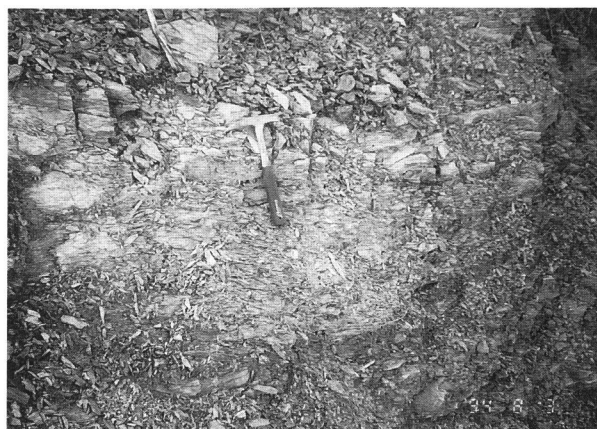
写真-5 緑色岩の風化、一部赤褐色の粘土化

本地域の緑色岩類の割れ方には、片理面に沿って紙のように薄く剥げるように割れるもの、節理面に沿ってブロック状に割れるもの、小片状に割れるもの(写真-5)の3種類がある。

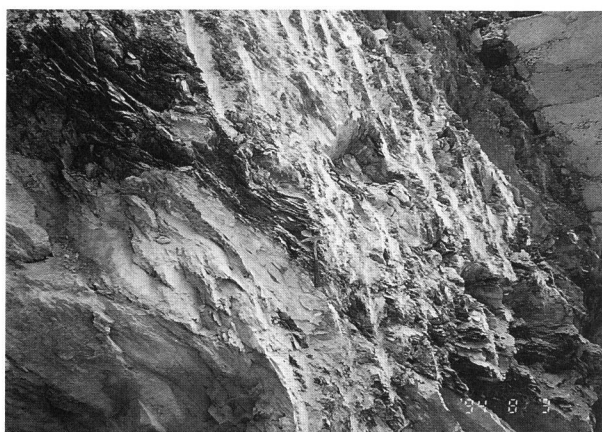
写真-4 写真-3中の剪断帯

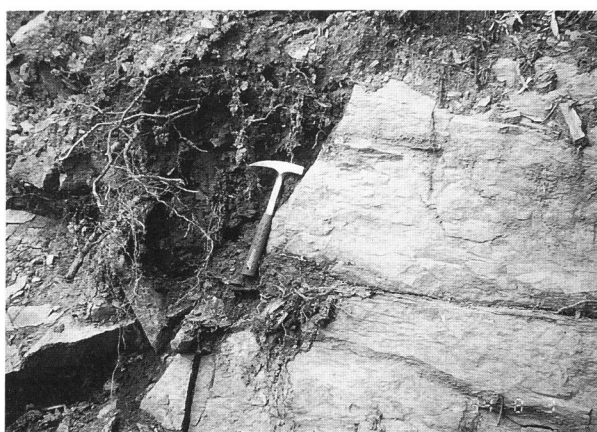
写真-6 節理面と片理面上に載る崩積土

上述の緑色岩や結晶質石灰岩、泥質片岩を基盤岩として崩積土が広く分布している。崩積土の多くは、新鮮な緑色岩の節理面や片理面上に載っている(写真-6)。また、出所不明の珪岩の巨礫(長径4 m前後)が点在したり、沢沿いには小規模ではあるが、土石流堆積物もみられる。崩積土の厚さは、ボーリング資料によれば厚いところで22.0 mである(ただし、下位の厚さ5.3 mの部分の風化残積土と記載している。土質工学会四国支部, 1993)⁶⁾。

一方、南北走向で高角度の節理面は片理面とともに崩壊に関与しており、道路切り取り部等で小規模な崩壊を発生させている。また、崩積土の流下によって基盤岩が節理面に沿って割られているのが観察される（写真-6）。

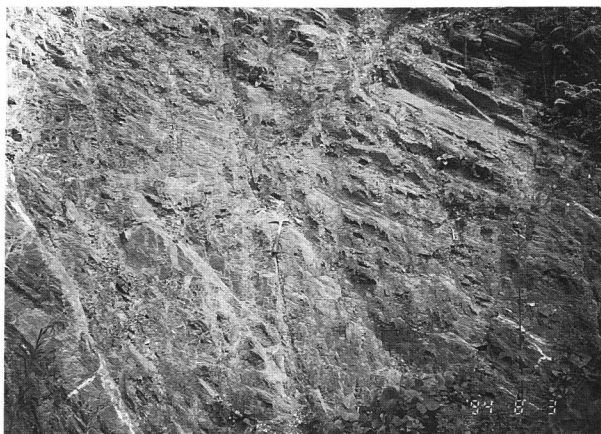
写真-7 節理面と片理面

沢渡地区北部に分布する緑色岩中に発達する節理は、褶曲しているしていないにかかわらずほぼ南北走向で高角度の面を有するものが多い(写真-7, 8, 図-5)。節理は1～10 cm間隔で発達しており、わずかに開口

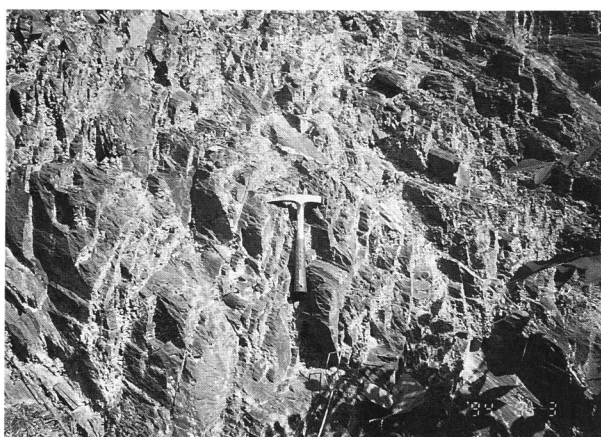
写真-8 微褶曲する緑色岩の節理面と片理面

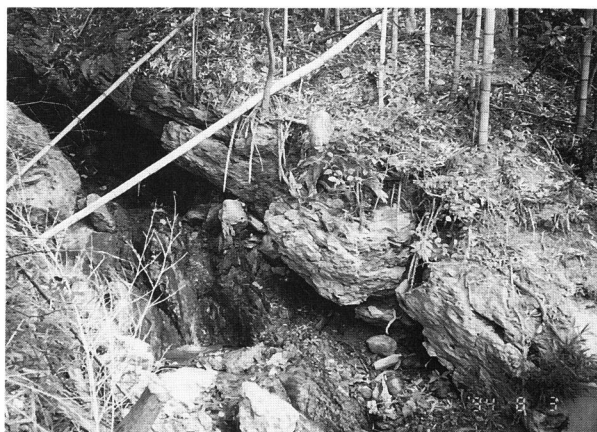
写真-9 平面型地すべり

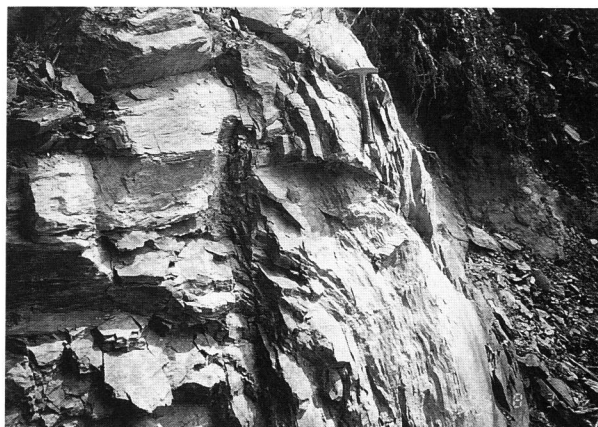
写真-10 褶曲した緑色岩と崩積土の接触
