愛媛大学農学部附属農場における開田の経過

堀 内 悦 夫

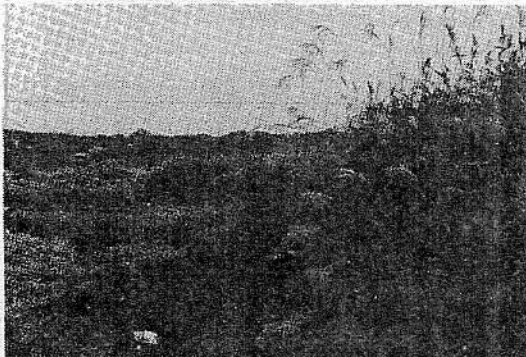
写真-1 野草の密生状況
(3・4号田)

め、面積を2.88 haとした。水田の予定地は、学校の跡地で傾斜のある丘陵地となっており、ススキなどの野草が密生していた(写真-1)。これらの野草を51年6月中旬にブルドーザで除去し、深層部に埋没した。翌52年には、ほぼ中央部の比較的高い所の平坦地にカンショを、53年には青刈トモロコシを栽培した。

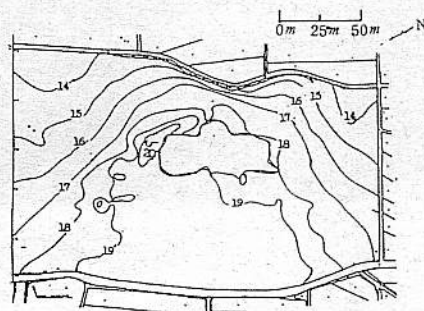
第1図 開田前の地形図

水田予定地は、第1図のように中央部が高く、周辺部が低くなっている。造成は、主としてブルドーザで、中央部から約2万 m^2 の切土を周辺部へ混層工法によって盛り土、整地した。1・2号田は、E.L 18.0 m、3・4号田は、E.L 16.4 mの2段状の4ブロックに分割した(第1図、第2図、写真-2、3、4)。田面の均平作業は小型ブルドーザで行い、一區画内での高低差が±5 cm以下になるよう10 m方眼で入念に行った(写真-5、6)。

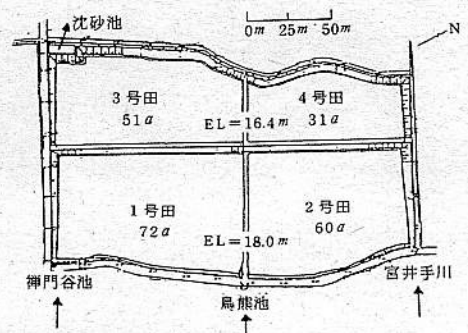
第2図 開田後の地形図

用水路は幅 0.3 m のU字溝を用い、4ブロックへの取水口は、3水系（鳥熊池、宮井手川、禅門谷池）から供給を受けられるようにし、最大用水量は $0.126\text{ m}^3/\text{sec}$ 、平常要水量は $0.0556\text{ m}^3/\text{sec}$ になった（第2図、写真-7）。一方、各ブロックでの袋水による停滞水を避けるため、それぞれに取水口を3～5か所ずつ設けた。

流出するのを防ぐため沈砂池を設けた。設置場所は 3 号田の西隅に位置し、長さ 15.0 m、
幅 5.0 m、深さ 1.5 m、容量 112.5 m³ の沈砂池を掘り、側壁はコンクリート製パネルで補
強した（第 2 図、写真 12、13）。

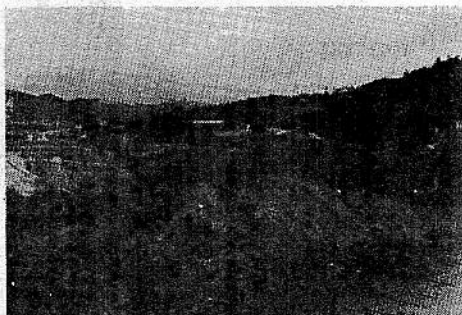
写真-2 切り土作業
(1号田)

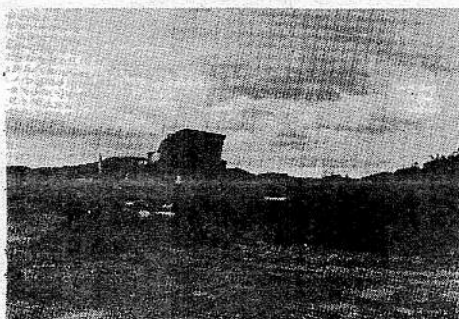
写真-3 土砂の搬出作業
(1号田)

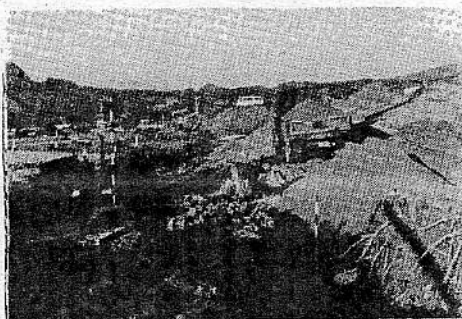
写真-4 盛り土作業
(3号田)

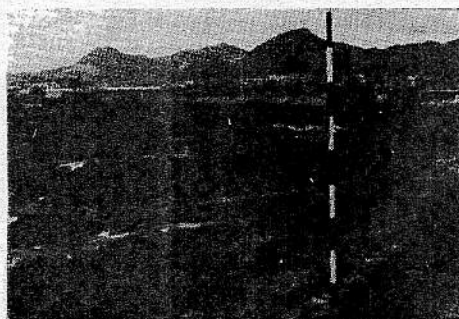
写真-5 整地作業
(2号田)

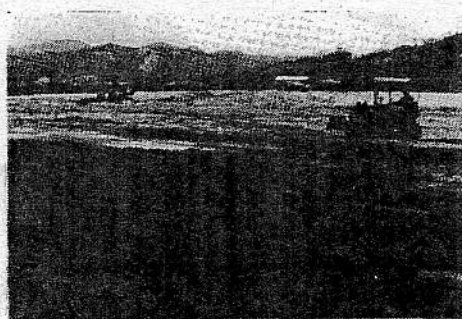
写真-6 均平作業
(1号田)

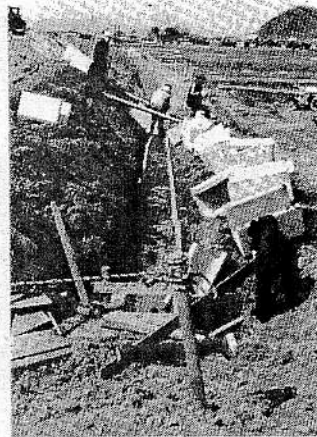
写真-7 水路工事
(2号田)

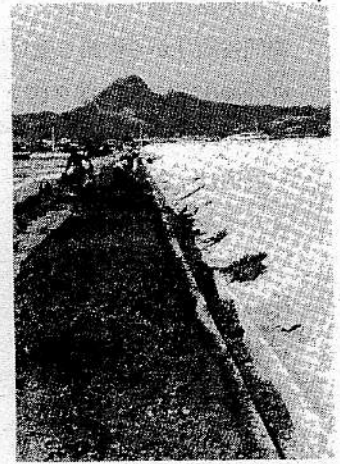
写真-8 農道工事

農道は、各ブロックの外周に沿って 2.0 m 幅のものを設け、上位路盤 10 cm 層に碎石（C-40）を敷いた（写真-8）。

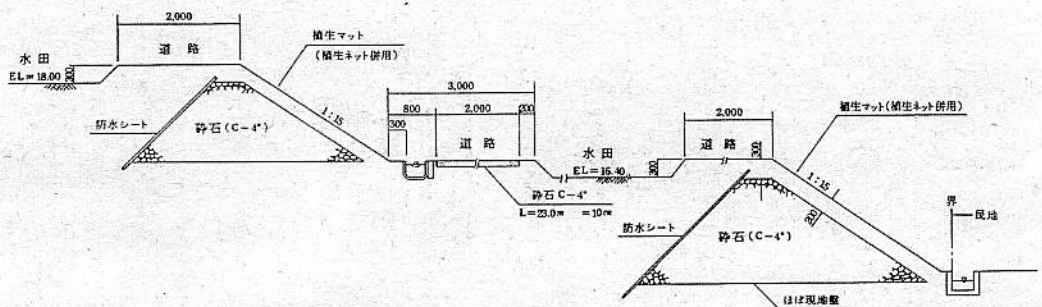
第3図 水田の断面図

造成は、中央部の切土を周辺部の低地に盛り土した。これが民有地よりも $1\sim 3\text{ m}$ 高い台地になったので、止水壁を設けなければならなかった（第3図、写真-9）。止水壁は、碎石（C-40）を高さ $1.0\text{ m}\sim 3.0\text{ m}$ 、上辺 $0.3\text{ m}\sim 0.5\text{ m}$ 、下辺 $3.0\text{ m}\sim 5.0\text{ m}$ の台形状に盛り上げ、勾配は内外

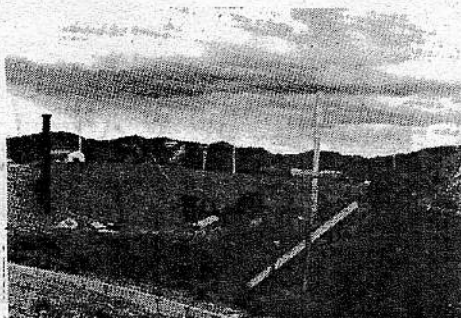
写真-9 止水壁工事
(4号田)

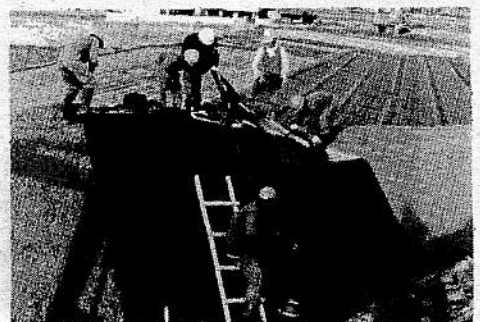
写真-10 防水シート敷設
(3号田)

とも 1 : 1.5 にした。
内側には、厚さ 0.8 mm
の防水シートを全面に
敷設し、稲作時の水も
れを防止した（写真－
10）。さらに、外側
の法面には砂利層の上
にメンマサ土を張り、
ランマーで鎮圧した
（写真－11）。

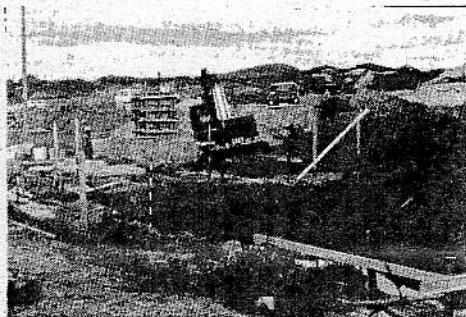
写真-12 沈砂池工事
(3号田)

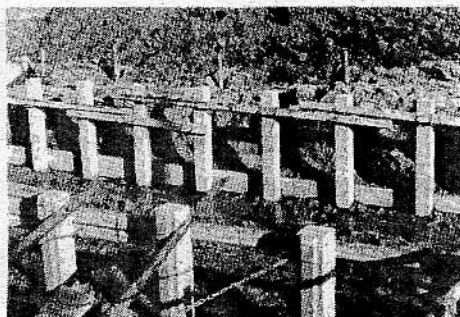
写真-13 沈砂池の側壁工事
(3号田)

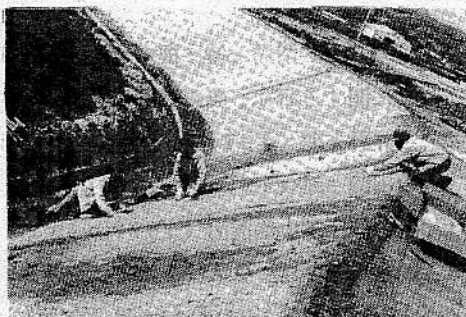
写真-14 植生マット工法
(4号田)

この工法は、止水壁の法面に種子を予め特殊な接着剤で添着したマット（網目 $3\text{cm} \times 1\text{cm}$ ）を、風で浮上しないよう土面に針金で固定した（写真-14）。草種、種子量は、 10a 当たりトールフェスク 12.0kg 、バーミュダグラス 2.5kg 、レッドトップ 0.5kg 及びハイランドベンドグラス 1.0kg である。6月上旬における種子の出芽、定着の状況は良好であった（写真-15）。

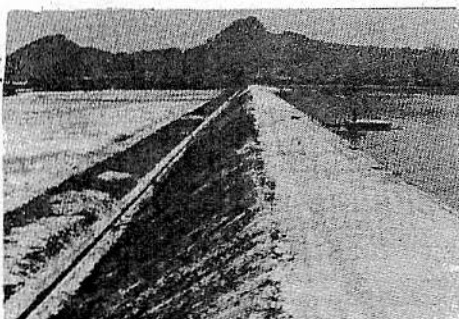
写真-15 牧草類の定着状況

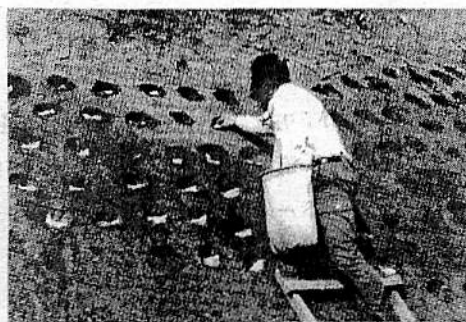
写真-16 穿工植生工法

1・2号田の東側の境界線に沿った切土部の法面に、 $0.3\text{m} \times 0.4\text{m}$ の間隔で小孔を掘り（ $8.3\text{穴}/\text{m}^2$ ）、予め肥料や種子を混合した紙袋を穴に入れ、脱落を防ぐためネットで全面を保護した（写真-16）。草種、種子量は、 10a 当たりトールフェスク 16.0kg 、バーミュダグラス 3.5kg 、ウィーピングラブグラス 3.0kg 及びホワイトクローバ 3.5kg である。それぞれの出芽、定着の状況はマット工法と同様に良好であった。
