学位論文全文に代わる要約 Extended Summary in Lieu of Dissertation

学位論文題目： 丸太による液状化対策工法の地盤改良効果と生物劣化に関する研究
Title of Dissertation

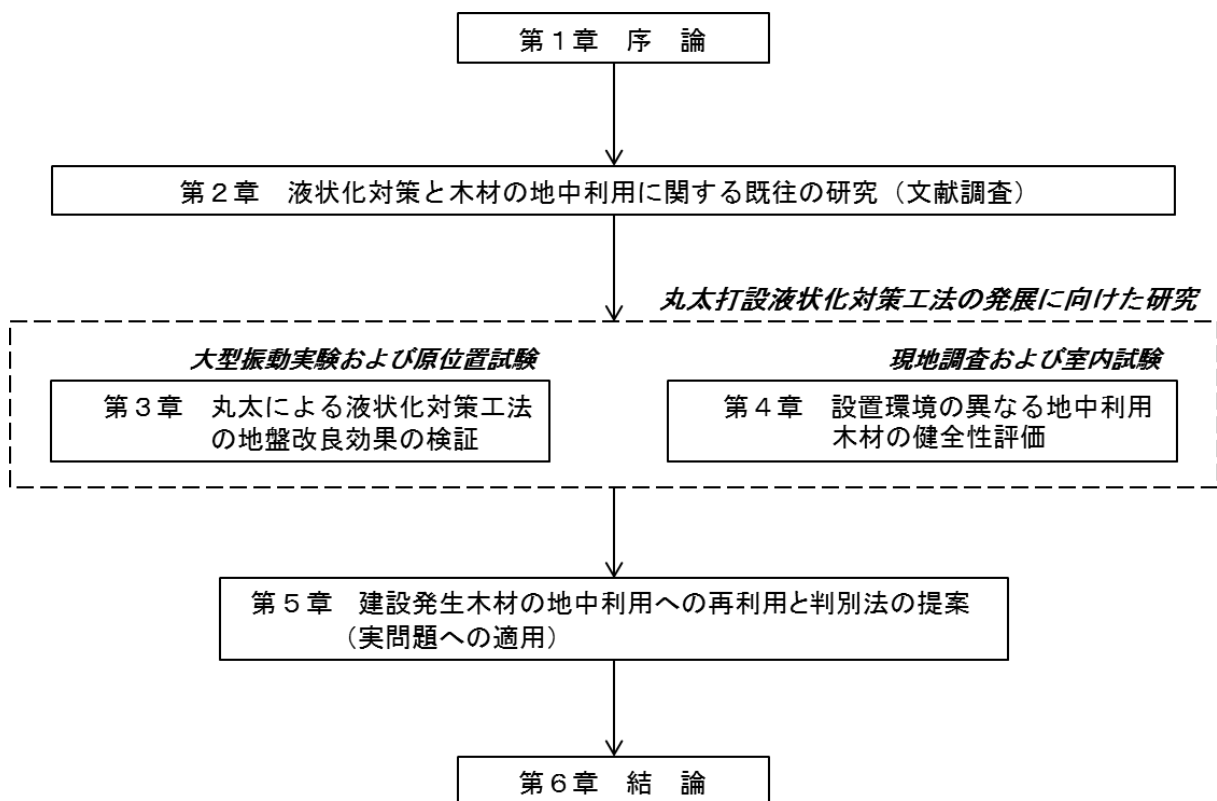
図-1 本論文の構成

本論文は上記に示す目的を持つ研究の方法、結果、考察、結論等をまとめたものであり、その内容は以下のように構成されている。図-1に本論文の構成をフローで示す。

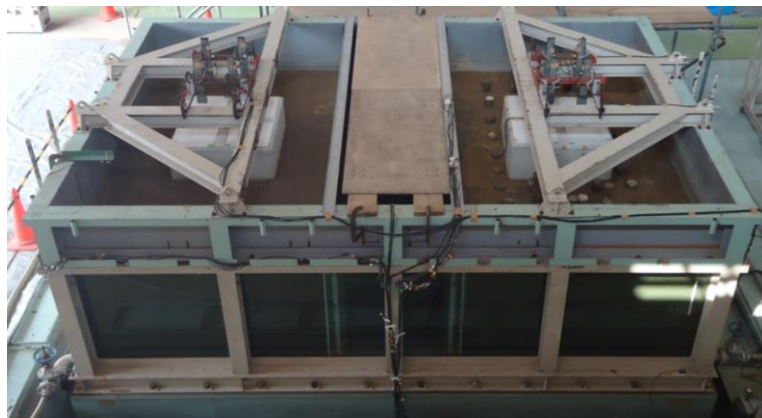
写真-2 加振前の大型土槽全景

本実験では、内寸縦3.6m、横5.7m、高さ1.8mの大型土槽を使用した。土槽内に仕切り板を設置し、2ケースを同時に実験した。地盤には、液状化による建築構造物の被害を評価するために、木造2階建て住宅を想定した縦1.0m、横1.0m、高さ0.5mで質量約1.1tのコンクリート製の荷重を載せた。模型の縮尺は約1/20である。表-1に実験ケースの詳細を、写真-2に大型土槽の全景を示す。

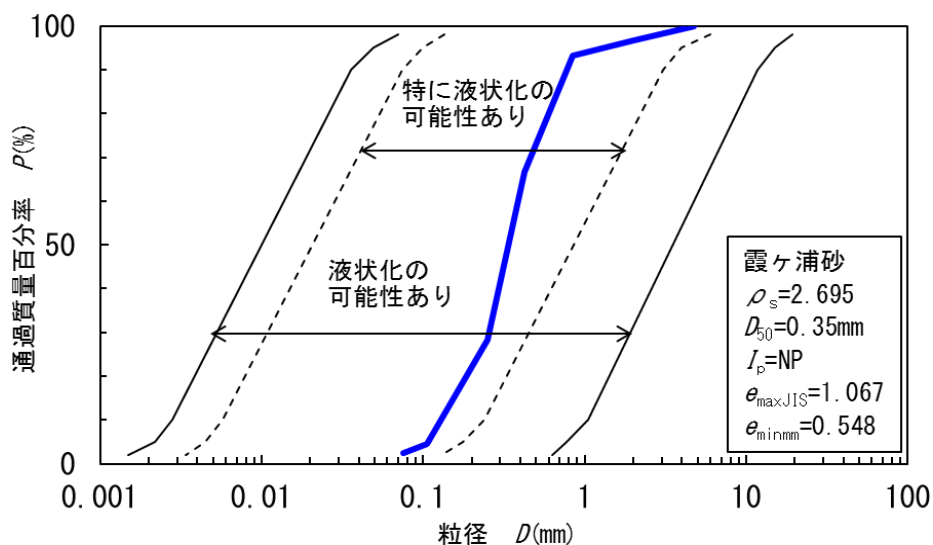
図-2 川砂の粒度組成

地盤は茨城県霞ヶ浦市の川砂を用いた。図-2に霞ヶ浦砂の粒度組成を示す。無対策（NIP）の土槽は、川砂を水中落下させることで作製した。水位は、GL-0.1mに設定し、地盤上部0.1mを非液状化層とした。丸太打設の土槽（P4D、P5D）は無対策の土槽と同様の手順で作製した後、所定の場所に丸太を静的に圧入した。丸太頭部上部は、現場施工と同様に碎石で充填した。密度増大（DNS）の土槽は、無対策の土槽と同様の手順で作製した後に、所定の密度まで締固めを行い作製した。

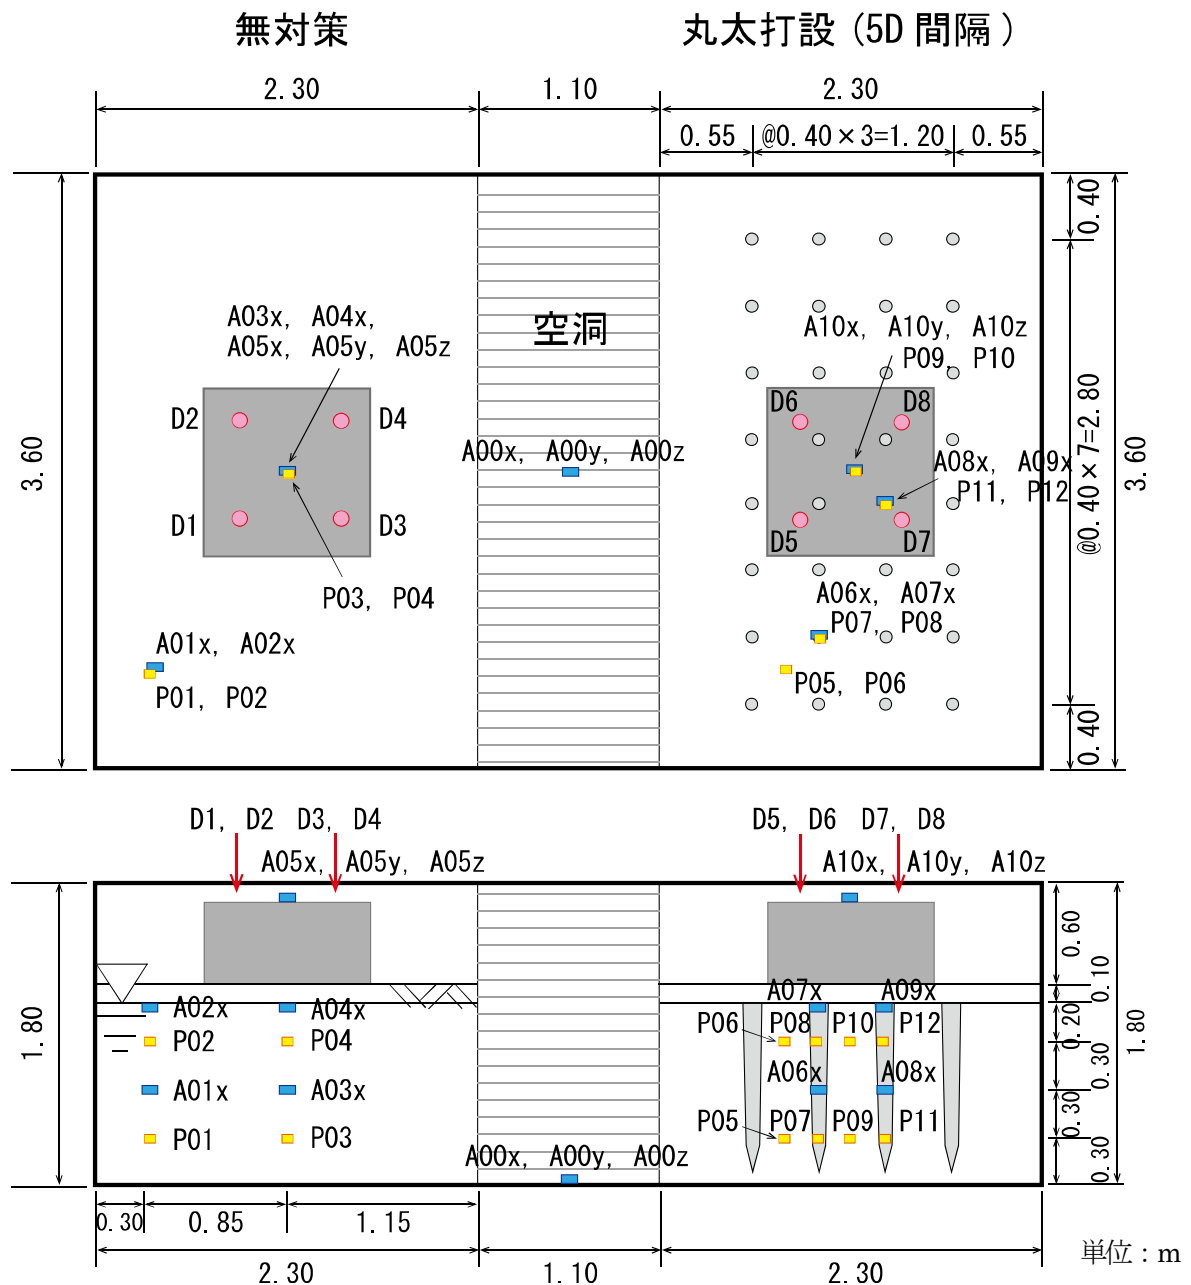
図-3 計測器の設置位置一例

使用したセンサーは、レーザー変位計、加速度計、間隙水圧計である。図-3 に計測器の設置位置一例を示す。

※D: レーザー変位計, A: 加速度計, P: 間隙水圧計

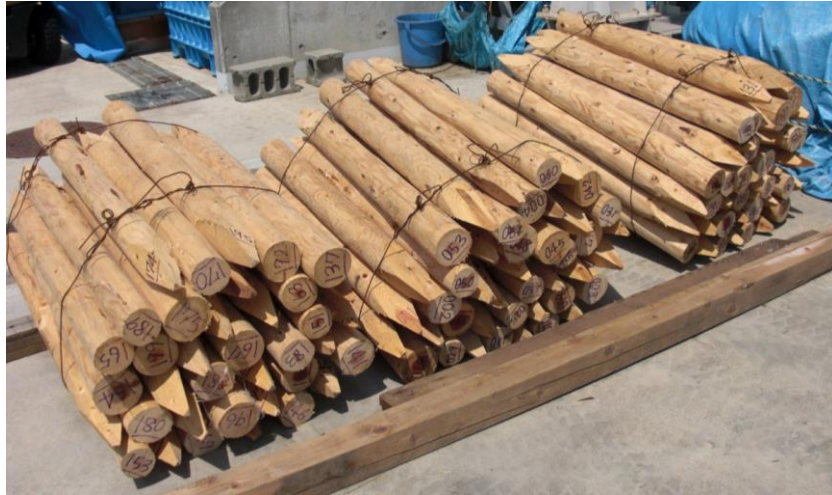
写真-3 大型振動実験に使用した丸太の全景

使用した丸太の樹種はスギで、末口径 $D_T=8.0(\text{cm})$ 、長さ $L=1.0(\text{m})$ の皮を剥いただけの自然木を用いた。丸太先端は3面をカットし、ペンシル状とした。元口平均径は 8.69cm であり、末口平均径より平均で 0.65cm 太い形状をしていた。写真-3 に使用した丸太の全景を示す。

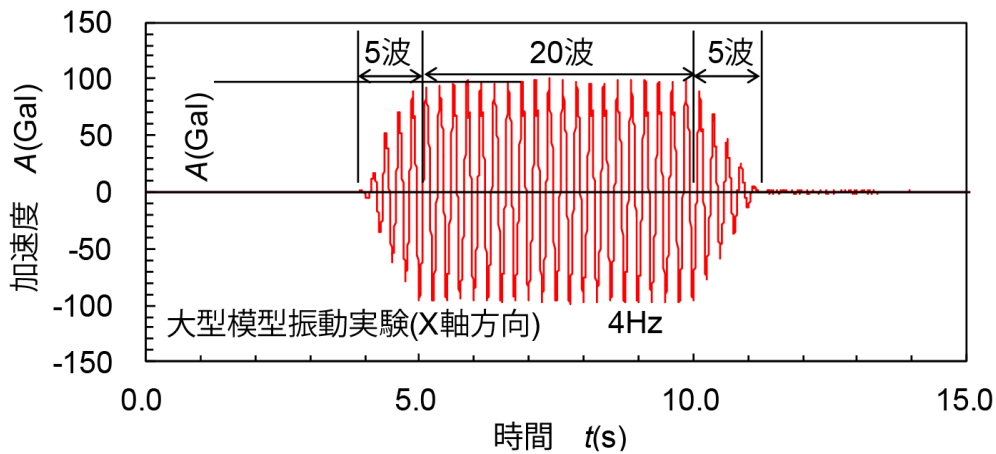
図-4 加振波形

図-4 に、加振波形を示す。加振波の主要部は 4Hz で 20 波の正弦波であり、前後に 5 波ずつの立ち上がり部と収束部を設けた。加振は、振幅を約 50Gal ずつ増やすステップ加振とした。

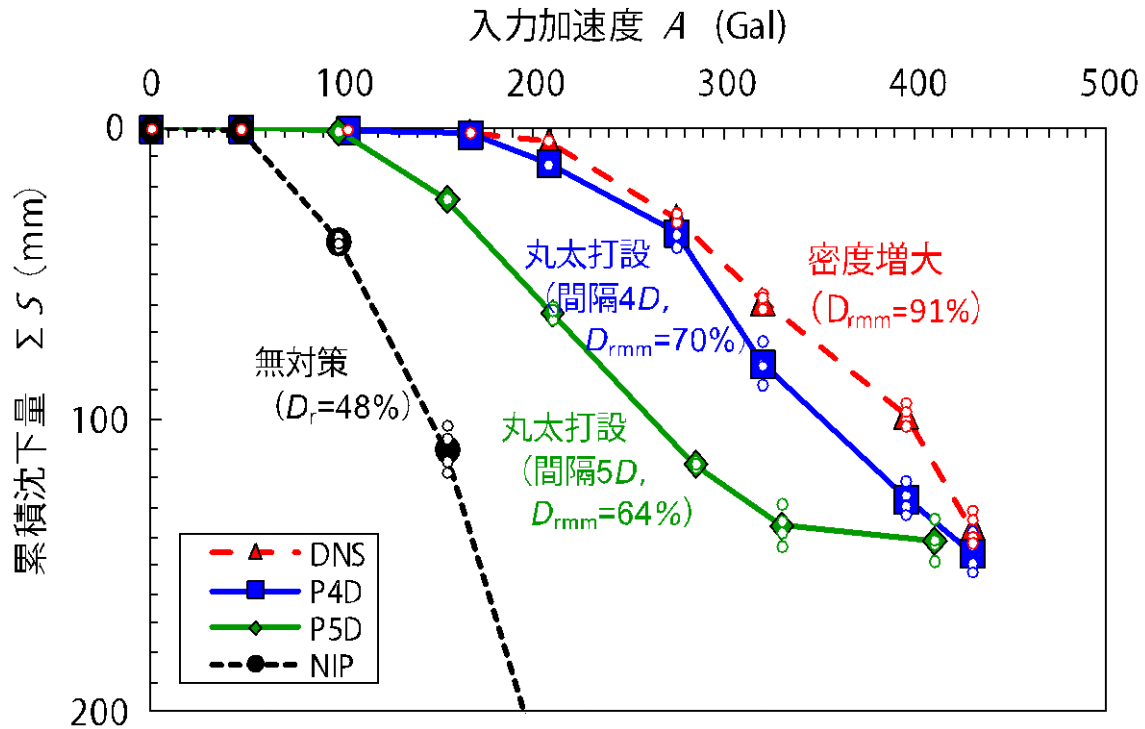
図-5 入力加速度と累積沈下量の関係

図-5 に実験から得られた入力加速度と地盤上に設置したコンクリート製荷重の累積沈下量の関係を示す。対策を施した場合はいずれも NIP に比べ沈下量が小さく、地盤改良効果が確認できる。また、丸太打設の間隔が 5D より 4D と小さいほど沈下量が小さく、P4D はかなり密締めにした地盤 (DNS) と同程度の対策効果があることがわかる。丸太打設の場合、特に P5D に示されるように大きな加速度レベルでも沈下量はある程度以上で頭打ちとなる。これは、錘が沈下することで下部の丸太も沈下し、土槽底板に到達した時点で、非液状化の支持層 (底板) に支えられることで杭のような機能を発揮するためと考えられる。

- (1) 丸太打設することで錘の沈下が抑制され、地盤改良効果があることがわかった。また、この効果は丸太打設間隔が小さい方が大きく、丸太打設間隔が丸太直径の 4 倍の場合には、相対密度 91% の地盤とほぼ同じ傾向を示した。
- (2) 丸太打設により錘の沈下を抑制する理由は、丸太が錘を直接支えるのではなく、丸太打設された地盤が密になり繰返し荷重に対して液状化を抑制し、地盤の剛性が低下しにくくなるためである。
- (3) 大型振動実験で実施した無対策と密度増加させた地盤の結果は、繰返し非排水三軸試験より得られた相対密度と繰返し抵抗の関係とよく一致した。一方、大型振動実験で丸太打設した地盤の繰返し抵抗は、繰返し非排水三軸試験の相対密度と繰返し抵抗の関係と比較すると、相対密度が 60% 以上の範囲で数倍以上に大きくなり、丸太打設による液状化対策効果が密度増加のみによるものよりも大きくなることを明らかにした。

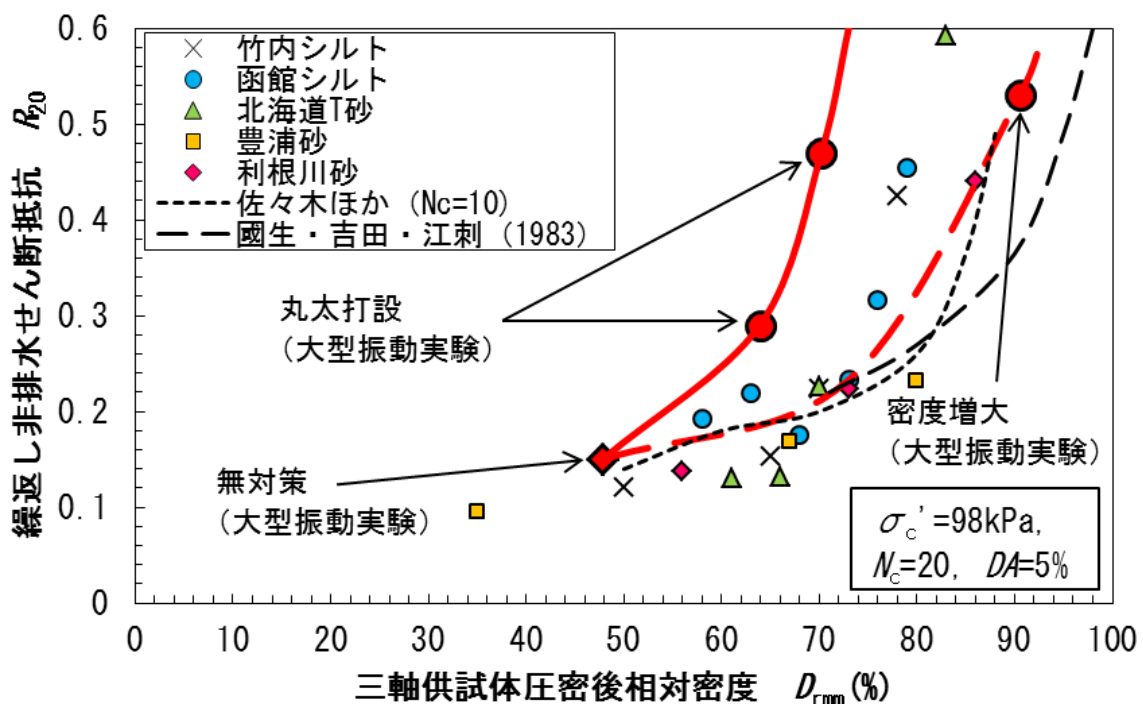
図-6 相対密度と繰返し抵抗

図-6 に相対密度と繰返し抵抗の関係を示す。NIP と DNS は、繰返し非排水三軸試験結果のばらつきの範囲内に入り、要素試験より得られた繰返し抵抗と一致している。丸太打設による関係は、繰返し非排水三軸試験で得られた密度と繰返し抵抗との関係を比較すると、ばらつきの範囲より相対密度が 60% 以上になると 2 倍以上繰返し抵抗が大きく、丸太打設した地盤の繰返し抵抗が、純粋に密度増加させた地盤と比較して大きくなることが明らかである。

これらから、丸太打設は地盤を密実化する効果に加え、丸太間地盤が密になることにより剛性低下が生じず、沈下が抑制されるとの結論が得られた。相対密度と液状化抵抗の関係を整理し、既存の密度増大工法との地盤改良効果の違いを比較した結果、丸太打設した地盤の繰返し抵抗は、密度増加させた地盤に比べ大きくなることが明らかになった。

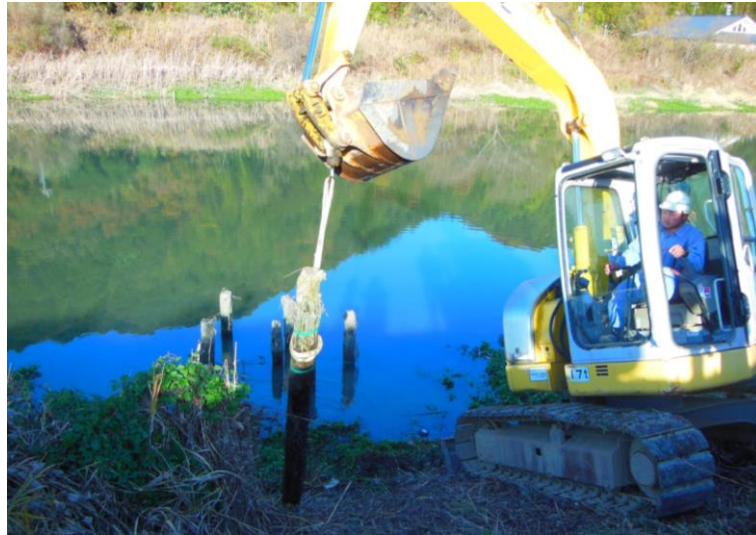
写真-4 丸太の回収状況

表-3 に行った各種計測および試験の一覧を示す。丸太回収前に水位を把握するため、丸太表面の水位面位置にテープを貼り、地表面および丸太頭部から水位面までの距離を測定した。近くに水位観測所がある場合には過去のデータから平均水位面と最低水位面を算出した。周辺の堆積土を採取し乾燥させた後、JIS A 1204 にしたがって粒度試験を行った。丸太は周囲の土を掘削した後、可能な限り表面に傷がつかないようにワイヤーをかけ、バックホーにて一本ずつ丁寧に引き抜いた。写真-4 に丸太の回収状況を、写真-5 に回収丸太の全景を示す。

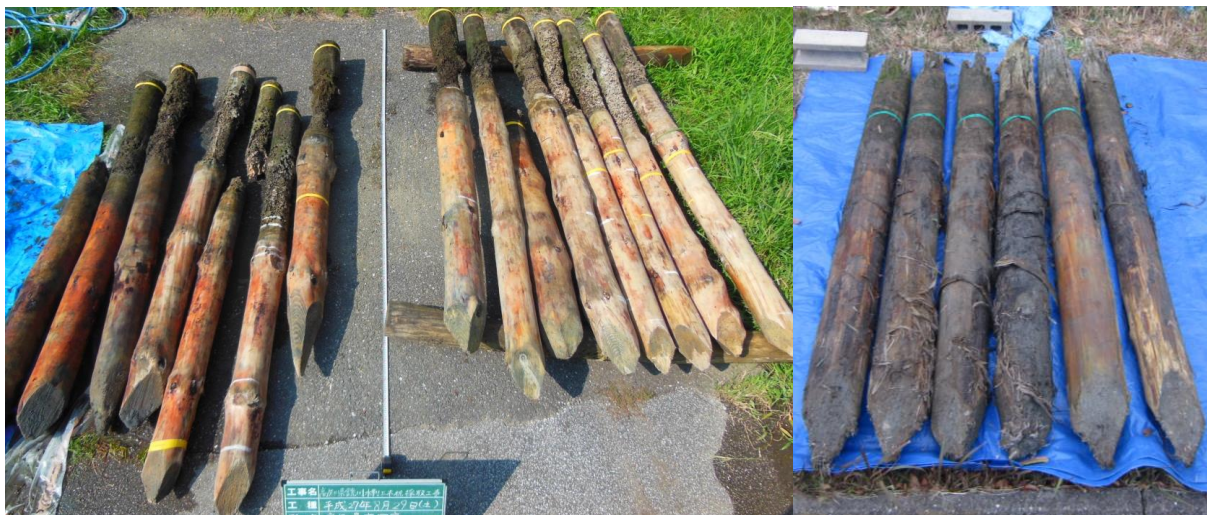
写真-5 回収丸太の全景

(a)高知県高知市鏡川地点

(b)高知県高知市新川川地点

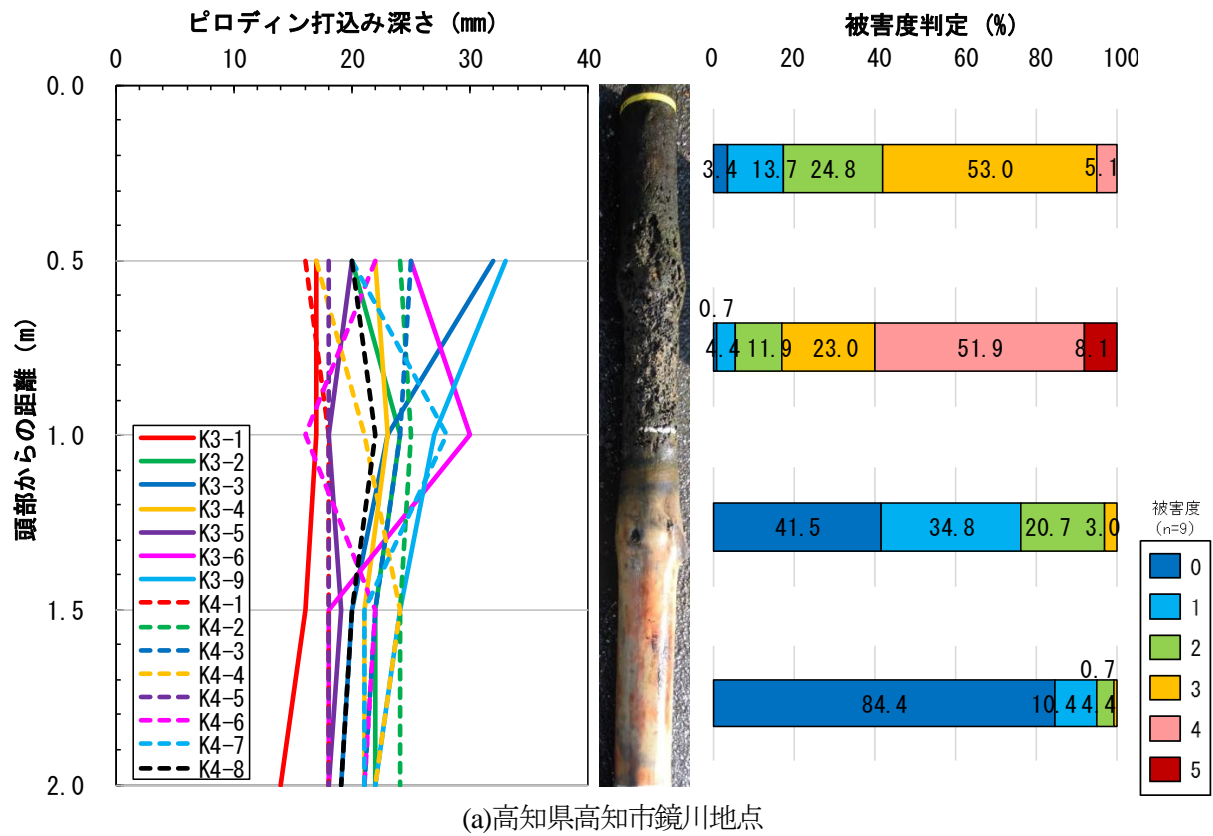
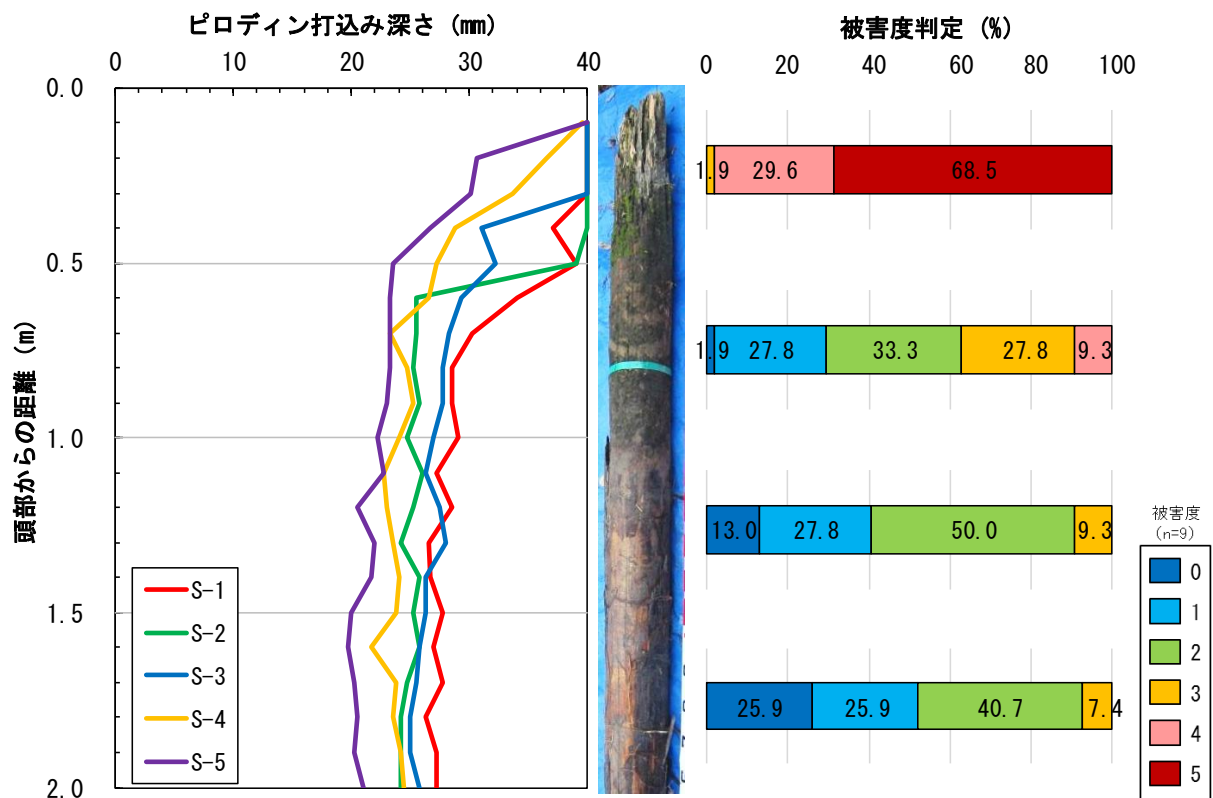
図-7 目視判定およびピロディン試験結果

図-7 に各地点の目視判定およびピロディン試験結果を示す。なお、目視判定の被害度評価と圧縮強度減少率との関係では、被害度 3 で 30～50%の強度減少率がみられることから、被害度の平均値が 2.5 になったときを耐用年数と定めている。まず、鏡川地点から回収した丸太は、頭部から 0.0～0.5m, 1.0～1.5m および 1.5m 以深は被害度の平均値が 2.5 以下となるため健全と判定した。頭部から 0.5～1.0m では部分的に激しい腐朽や虫害が見られ、被害度 3 以上の評価が全体の約 80%を占めていたことから不健全と判定した。他の深度と比較しても丸太表面に無数の穴が開いている様子が確認され、回収地点は腐朽と虫害の両方の影響がある場所であり、中でも 0.5～1.0m では虫害による被害が深刻であったと考えられる。ピロディン打込み深さも目視判定と同様に 0.5～1.0m で値がバラツいている様子が確認できる。次に、新川川地点から回収した丸太は、頭部からの距離が 0.0～0.5m の範囲で、被害度 5 の評価が全体の約 70%となっており、「腐朽又はぎ害によって形が崩れる」程度の生物劣化がみられた。ピロディン打込み深さも同範囲において、30mm 以上と値が増加しており、激しく腐朽していることがわかった。頭部からの距離が 1.5～2.0m の範囲では被害度 2 以下の評価が全体の 50%を超え、ピロディン打込み深さも 20～30mm の範囲内にあり、健全であった。

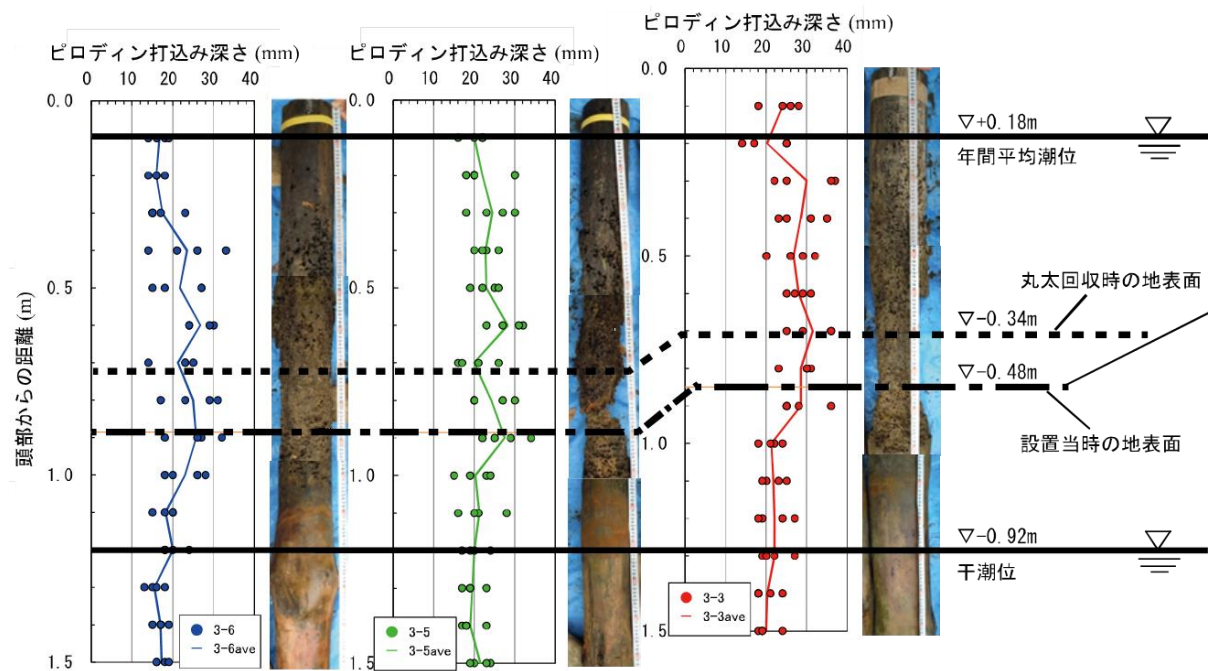
図-8 水位変動とピロディン打込み深さとの関係

設置環境による生物劣化の違いについて検討するため、鏡川地点より回収した丸太の中から任意に 3 本を選定し、より詳細なピロディン試験を行った。試験の際には数日間丸太を浸水させ、回収時の含水率と同程度になるよう調整した。試験箇所は頭部から 0.1m 間隔で 1.5m までの 15 箇所である。場所によるばらつきを考慮するため、それぞれの箇所の円周上において 90° ごとに計 4 回試験を行った。図-8 に水位変動とピロディン打込み深さとの関係を示す。図中の実線が年間平均潮位と干潮位を、一点鎖線が水制工設置当時の地表面を、点線が丸太回収時の地表面を示す。本回収地点の木材が置かれていた環境条件を整理すると①頭部を基準として 0.0~0.7m の水中・気中、②0.7~1.3m の水中・気中・土中、③1.3m 以深の水中・土中の 3 つに分けられる。まず、③は常時水面下に存在していたため、ピロディン打込み深さは平均値で 16~22mm となり、健全であることが確認された。次に、①は丸太が曝露した範囲であり、虫が生息できることから全面的に激しい虫害が発生していた。最後に、②は頭部から 0.7~0.9m でピロディン打込み深さは平均値で 20~32mm となっていたが、1.0m 以深では平均値で 16~23mm と非常に小さく健全であった。水位変動域においても常時水面下とほぼ同等の健全性を保持している箇所が確認された。

毛管現象は地下水が表面張力の作用により土粒子の隙間を縫って上昇する現象で、土粒子の隙間が地下水で満たされた飽和時の毛管水頭を限界毛管水頭という。本回収地点の土質は砂礫であることから、表-4 に示す種々の土質の限界毛管水頭より、標準砂よりも粒径の粗い砂礫は干潮位である頭部から約 1.3m より上位 0.2~0.3m 程度は高含水率状態にあったと推察される。そのため、水位変動域であっても空気が供給されないので、頭部から 1.1~1.3m の範囲は腐朽や虫害の影響を受けなかったと推察される。したがって、水位変動域であっても、土質の毛管現象によって地盤が高含水率状態を保持できる場合には、常時水面下と同等の条件となり生物劣化の影響を受けず健全であることがわかった。

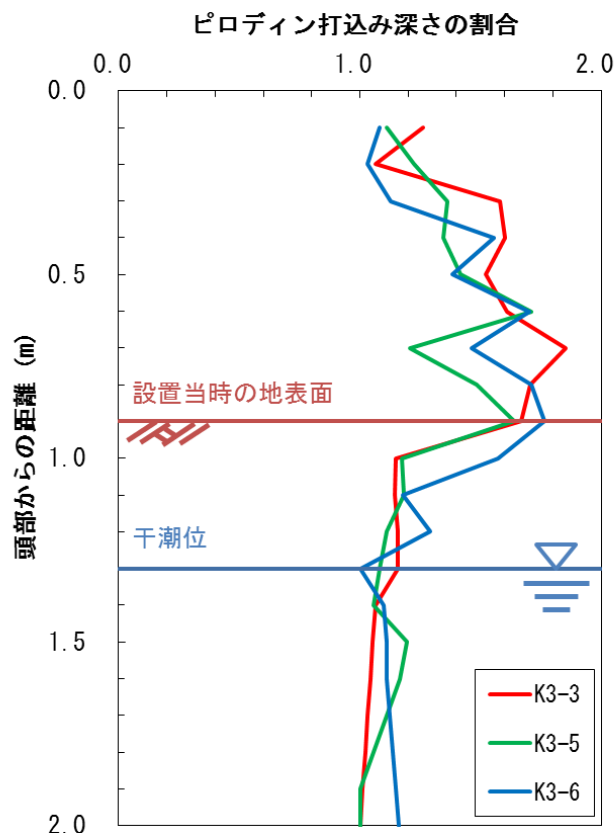
図-9 水位変動と正規化したピロディン打込み深さとの関係

以下では、設置環境条件との関係を整理するため、各丸太のピロディン打込み深さの最小値で正規化した結果を図-9 に示す。図中には設置当時の地表面と干潮位も併記した。3 本のピロディン試験結果は同様の傾向を示しており、特に設置当時の地表面である頭部から 0.9m 以深より徐々にバラツキが小さくなっていることがわかる。

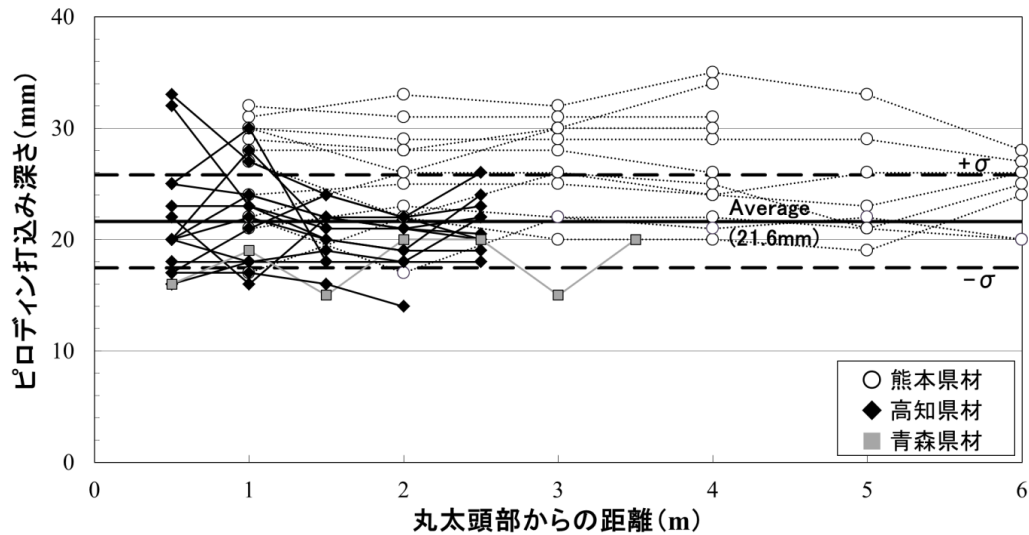
図-10 ピロディン試験結果

図-10にピロディン試験結果を示す。同図中には平均値と全体平均の68%信頼区間 ($\pm\sigma$) を併記した。全丸太のピロディン打込み深さは14～35mm、平均値(標準偏差)は21.6 (± 4.2) mmであった。熊本県材は丸太ごとのばらつきがみられ、高知県材は頭部付近で値が高くなるが頭部から1.0m以深では20mm前後の値が得られた。青森県材はピロディン打込み深さが全深度において20mm以下となっており、破損部の変色は表面上の問題であり内部は健全であった。その結果、目視判定の被害度が2以下、ピロディン打込み深さが30mm以下では基準弾性係数と同等のヤング係数を有し、強度面も問題がないことが確認された。

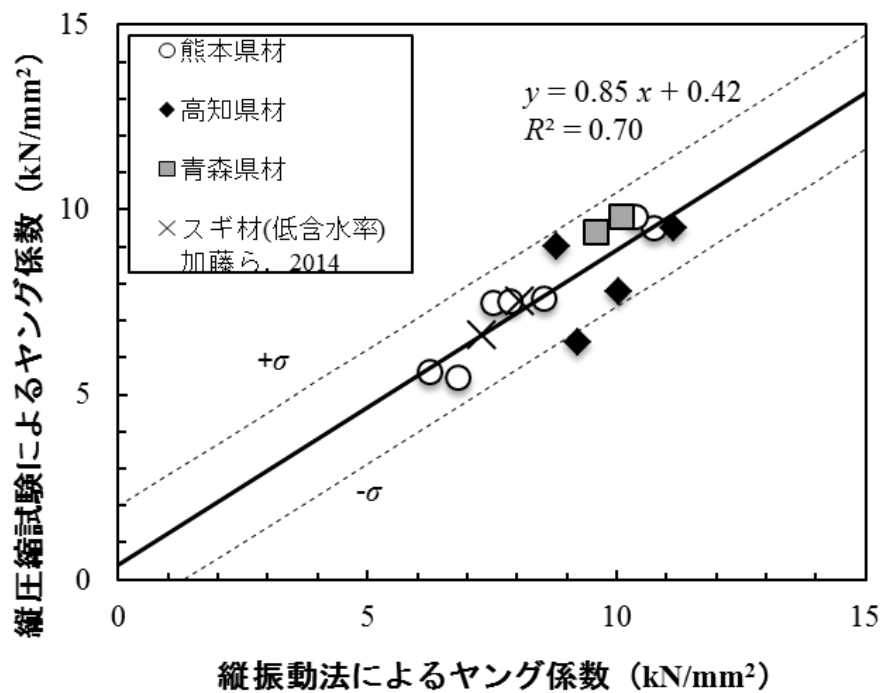
図-11 縦圧縮試験によるヤング係数と縦振動法によるヤング係数との関係

図-11 に静的加力による縦圧縮ヤング係数と縦振動法によるヤング係数との関係を示す。同図中には実線で示す最小二乗法により求めた近似線と、点線で示す全体平均の 68%信頼区間 ($\pm\sigma$) を併記した。各丸太より得られたヤング係数のばらつきはいずれも 68%信頼区間 ($\pm\sigma$) 内に収まっていた。静的ヤング係数と動的ヤング係数との間には相関が認められるが、設置後約 20～60 年が経過した建設発生木材においてもその関係性が認められることが明らかとなった。

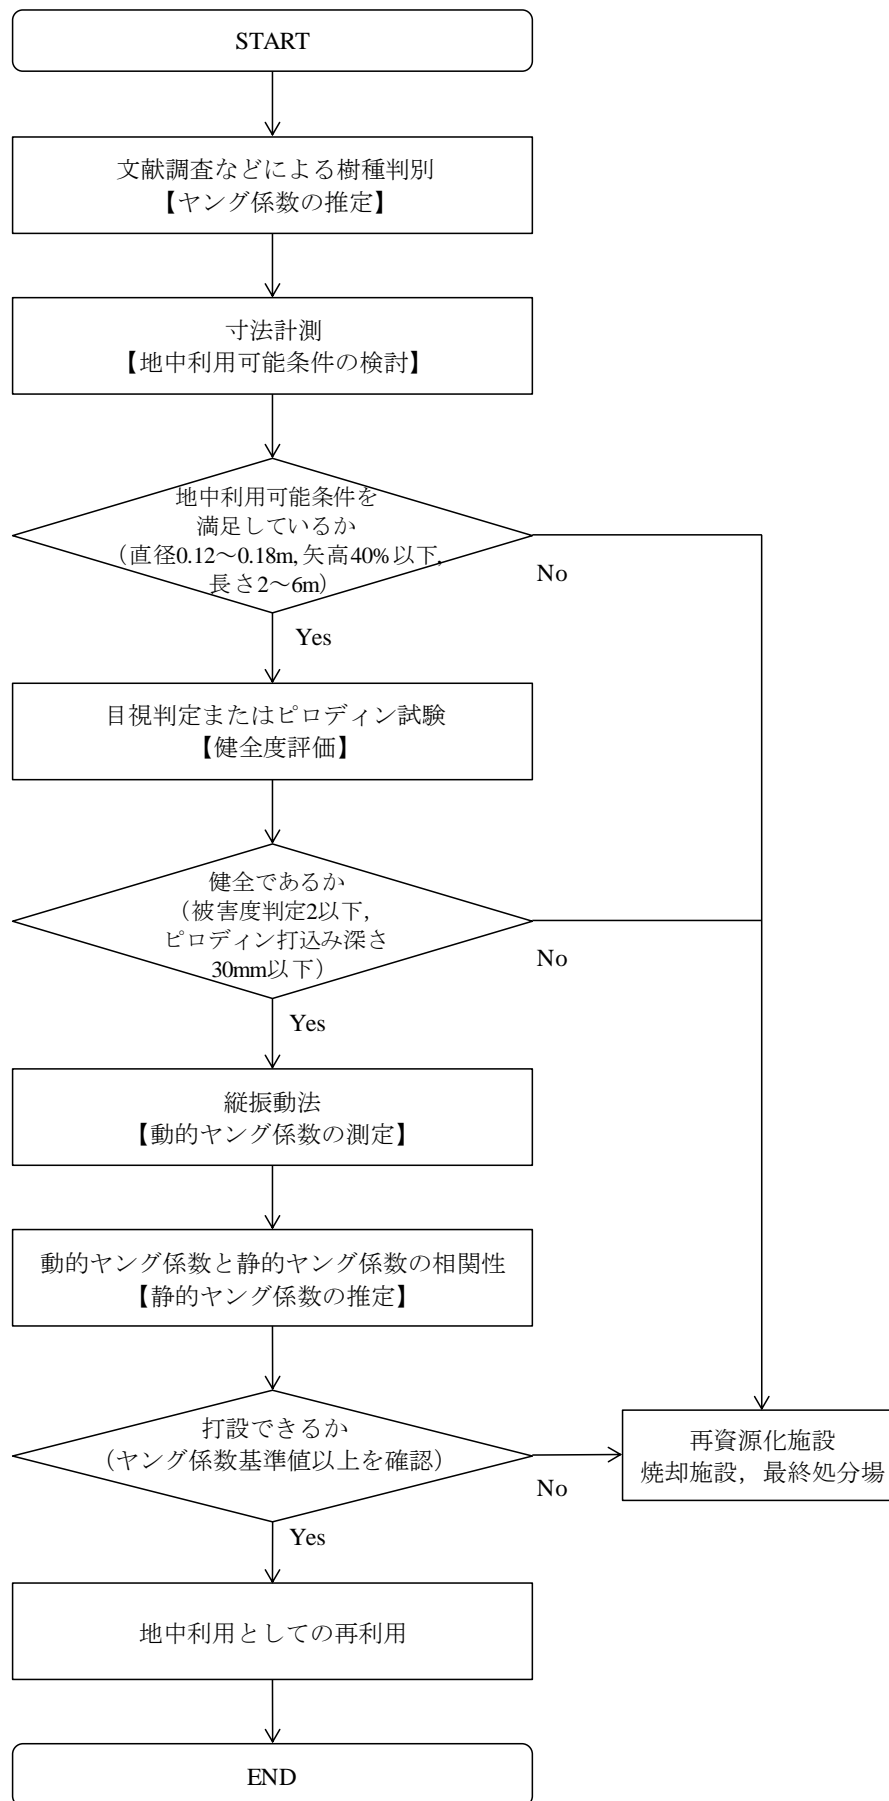
図-12 現地での建設発生木材の地中利用判別フロー

本実験結果に基づき、再利用が可能な建設発生木材を現場に居ながら判定するための簡易な判別法を提案する。図-12に再利用判別フローを示す。まず、①既存資料から樹種や常時水面などの設置環境に関する情報を入手する。次に、②丸太の寸法を計測し、地中利用可能な形状の木材を選定する。この際、現場に含水率測定器がない場合には、常時水面下に設置されていた丸太は繊維飽和点以上の高含水率であると判断してもよい。続いて、③目視判定とピロディン試験から健全度を評価する。被害度の平均値は2.5が基準であるが、被害度が3の「部分的に激しい虫害または腐朽」があった箇所に打設時に荷重が集中し座屈する危険性が想定されるため、被害度の平均値は2に定める。さらに、④縦振動法により現地で動的ヤング係数を測定し、図-11に示す関係から縦圧縮ヤング係数を推定する。最後に、⑤推定されたヤング係数と①で判断した樹種の平均的なヤング係数を比較し、現地の結果が既往のヤング係数以上となることを確認する。以上の①～⑤の条件を満たした建設発生木材は、地中利用に再利用できると判定する。

- (1) 寸法計測の結果から、全回収量の約半数が地中利用に可能な、末口径が 0.12~0.18m、矢高が末口径の 40% 以下、長さが 2.0~6.0m の形状を有していることがわかった。
- (2) 健全性が確認され生木と同等のヤング係数を示す建設発生木材は、一般的な木杭打設機の圧入力よりも大きな座屈荷重を有することから、地中への丸太打設が可能と判断した。適切に評価された建設発生木材は、地中利用へ再利用できる可能性が示唆された。
- (3) 得られた建設発生木材の強度や健全性を再評価することで、再利用が可能な建設発生木材を現場に居ながら判定できる簡易な判別法を提案した。
