第2章 土砂災害に関する既往研究

第3章 地形・地質的特徴と土砂流出との関係

第4章 0次谷の土砂流出メカニズムの分析

第5章 0次谷の危険性評価と抽出法の提案

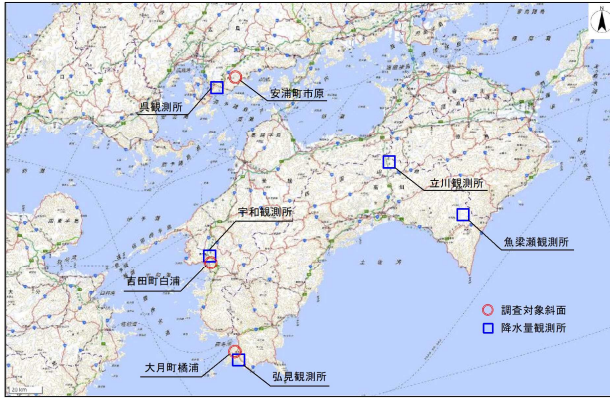
図-3.1.1 対象地と雨量観測所位置 (3-1)

平成30年(2018年)7月豪雨では、7月4日に日本海で停滞低気圧となった台風7号と7月5日から西日本に停滞した前線により、温かく非常に湿った空気が日本付近に供給され、西日本を中心に広い範囲で記録的な大雨となった⁽³⁻¹⁰⁾。降水量は、土砂流出に対する影響が大きいと考えられる発災前24時間の時間・累積降水量に着目し、対象地域にもたらされた降水の特性について整理を行った。また、対象地域の降水特性を明確にするため、他2地域と比較した。比較には、総降水量が全国一位となった高知県安芸郡馬路村の魚梁瀬(ヤナセ)観測所と土砂災害が多発した長岡郡大豊町の立川(タチカワ)観測所を用いた。図-3.1.1に対象地点近傍に位置する雨量観測所を示し、表-3.3.1に観測所の一覧を示す。

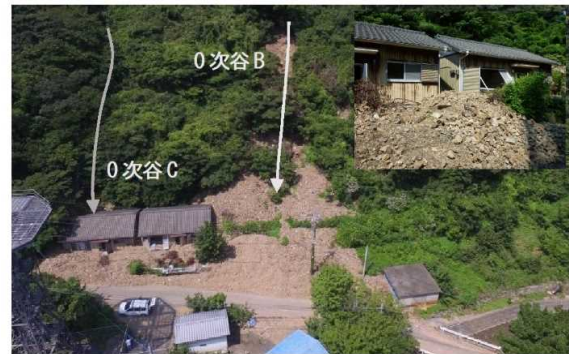
図-3.2.2 大月町橋浦での被災状況

図-3.2.1に対象地点の発災前の砂防基盤図⁽³⁻²⁾を、図-3.2.2に発災直後に撮影された航空写真を示す。砂防基盤図は地図情報レベル2500で作成された地形図で、土砂災害防止法における警戒区域の設定に用いられる詳細な地形図であることから、溪流を抽出するのに十分な精度を有している。砂防基盤図には、対象とした0次谷と流出した土砂の堆積範囲、上方の集水面積を示すとともに、後述する簡易動的コーン貫入試験(PDCP)⁽³⁻³⁾の実施地点を併記した。ここで、本研究では、表層土の崩落を崩壊、0次谷を流下した土砂が斜面末端の家屋や道路に到達した状態を土砂流出と区分し、土砂流出が始まる地点を源頭部と定義した。また、渓岸や斜面に分布する礫質土を土砂、土砂流出により斜面末端に堆積した礫質土を流出土砂として区分した。

被災状況は0次谷で異なり、A・B・Cは流出土砂が平坦部まで到達し、家屋への流入と道路の寸断が生じていた。Fでは流出した土砂が道路擁壁の防護柵で止まる程度、D・Eは流出土砂が確認されていない。

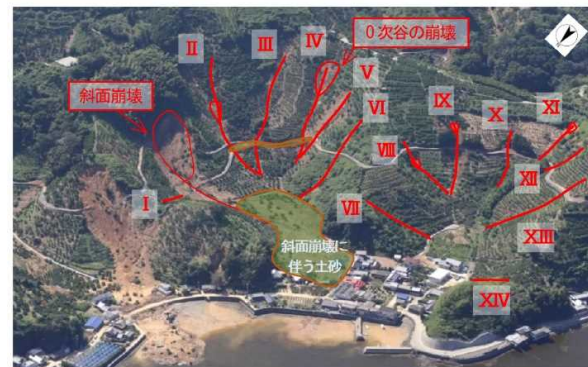
図-3.2.4 吉田町白浦での発災後の航空写真

図-3.2.3に対象地点の発災前のLP図⁽³⁻⁵⁾を、図-3.2.4に発災直後に撮影された航空写真⁽³⁻⁶⁾を示す。LP図は、0.5mメッシュの航空レーザー測量データより、等高線間隔1mで作成した地形図であり、人工構造物等の直線的な地物は十分に表現されないが、地形については砂防基盤図よりも精度が優れており、溪流の判読に十分な精度を有している。

被災状況は0次谷で異なり、IVは谷頭で幅10m・平面長さ15m程度の崩壊が発生し、流出土砂が下方道路を寸断している。II・VIII・IX・XIは源頭部で崩壊が発生している。一方、I・III・V・VI・VII・X・XII・XIII・XIVは崩壊が発生しておらず、流出土砂も確認されない。

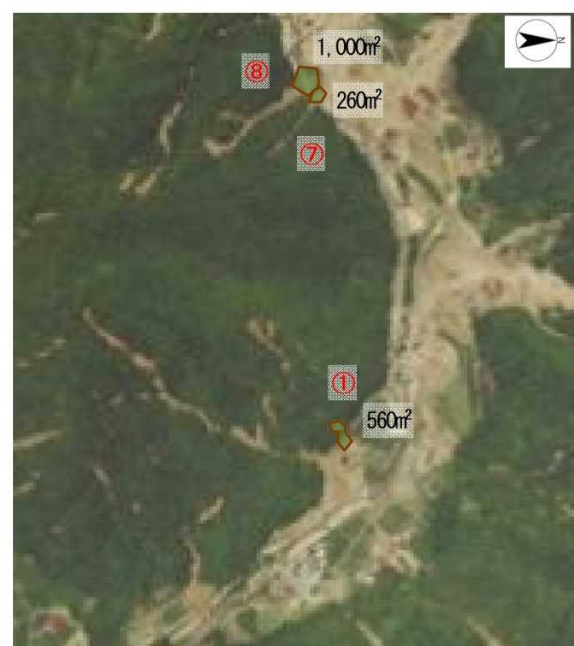
図-3.2.6 安浦町市原での発災後の航空写真

図-3.2.5に対象地点の発災前のLP図⁽³⁻⁷⁾を、図-3.2.6に発災直後に撮影された航空写真⁽³⁻⁸⁾をそれぞれ示す。周辺は、標高358mを頂点とする楕円形の丘陵地斜面で、末端には西から東方向に緩やかな弧状を描きながら野呂川が流下する。対象とする野呂川沿いの北向き斜面では、狭い範囲に8本の小規模溪流が判読される。小規模溪流は、全て最大b/a比が1未満の0次谷であり、①～⑧として調査を行った。基盤地質は、高田流紋岩類に属する火成岩に区分され、中生代白亜紀の流紋岩が分布する⁽³⁻⁹⁾。

航空写真で確認された被災状況は0次谷で異なり、①・⑦・⑧では明瞭な崩壊が確認され、流出した土砂が野呂川や斜面末端の平坦地まで到達するが、②～⑥では崩壊や流出土砂はみられない。

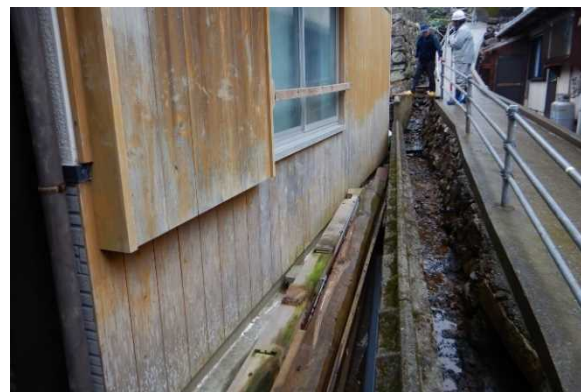
写真-3.4.1 B 出口付近の流出土砂の痕跡

0 次谷 A の流出土砂は、調査時には既に撤去されていたが、聞き込み調査では、流出土砂は溪流に並走する生活道に沿って長さ 70m 程度、560m² 程度の範囲に細長く堆積していた。堆積層厚は、写真-3.4.1 に示す家屋の壁面や石積の痕跡より 1.4m 程度であり、推定される流出土砂量は 800m³ であった。小屋の屋根根や石垣の隙間に残る土砂は、細粒分をほとんど含まず 0.05~0.2m 角程度の石礫からなる。

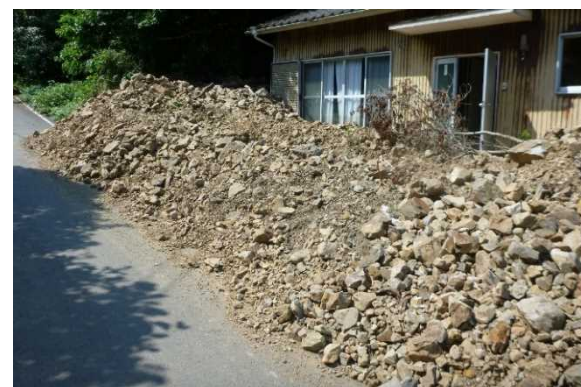
写真-3.4.2 B・C の流出土砂による被災状況

0 次谷 B・C から流出した土砂は、斜面直下を中心とする比較的狭い範囲に堆積するが、家屋を飲み込み、道路を横断し、30m 下方の河川まで到達した痕跡が残されていた。地形図から計測した流出土砂の堆積範囲は約 1,000m² であり、現地で計測した土砂層厚は 0.8~2.2m で、平均層厚は 1.5m 程度であったことから、流出土砂量は 1,500m³ と試算される。土質は、0 次谷 A の流出土砂と同様に細粒分をほとんど含まない砂岩の石礫からなる。写真-3.4.2 に示すように、石礫は、0.1~0.3m の角礫状を主体とし、最大でも 0.5m 角であった。

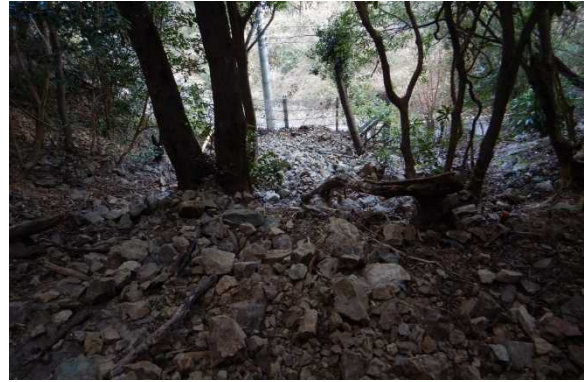
写真-3.4.3 0次谷Fの流出土砂

0 次谷 F の流出土砂は、写真-3.4.3 に示すように、道路山留擁壁の防護柵で止まり、長さ 12m、幅 10m

程度の扇状に堆積していた。現地計測した堆積層厚は0.5mで、流出土砂量は30m³と試算される。土質は、細粒分をほとんど含まない礫質土であり、0.3m角までの石礫で構成されていた。

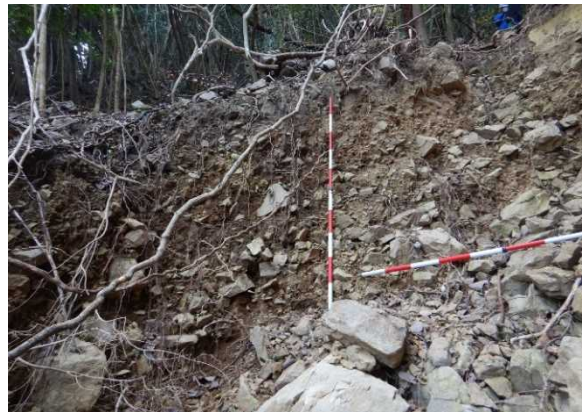
写真-3.4.4 0次谷B 溪岸の土砂層

0次谷の両岸で確認された地層構成は、地表より礫分を主体とする土砂層が分布し、下位には基盤岩が分布する。写真-3.4.4に0次谷Bの溪岸に露出する土砂層の状況を示す。土砂層は、0.05~0.3m角の砂岩礫を非常に多く含み、マトリックスとして細粒分を少量含む程度である。地表に段差地形等の土砂層が移動した兆候はみられず、土砂層は上方斜面供給された堆積物とは異なり、基盤岩が原位置で強風化され土砂化した風化土であると推定される。

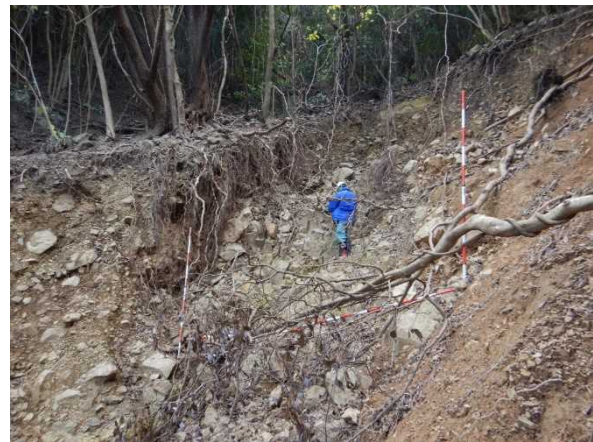
写真-3.4.5 0次谷Bの源頭部の崩壊

0次谷Bの源頭部では、幅10m程度、深さ2m程度の崩壊が発生していた。写真-3.4.5に源頭部の崩壊状況を示す。崩壊は標高100m付近に位置する遷緩線に位置し、崩壊末端付近には降水時の湧水跡と思われるパイプ状の空洞や細粒分の流出跡がみられた。源頭部の崩壊より上方は、溪流が急激に不明瞭となり、一様な斜面に幅1.5m以下の凹状地形が辛うじてみられる程度であった。崩壊より下流では、幅3~5m程度の明瞭な谷地形が連続し、中流より上流の溪床には、基盤岩が部分的に露出し、0.2~0.3m角の砂岩礫が少量堆積していた。下流では、溪床に岩盤はほとんど露出せず、谷出口付近では最大1.5m角の巨礫を含む土砂が堆積していた。崩壊より下流の溪岸では、写真-3.4.6に示すように樹木の根が露出し、地表より垂れ下がっている状況が断続的にみられた。溪流を流下した流出土砂に溪岸が侵食されたと推定される。

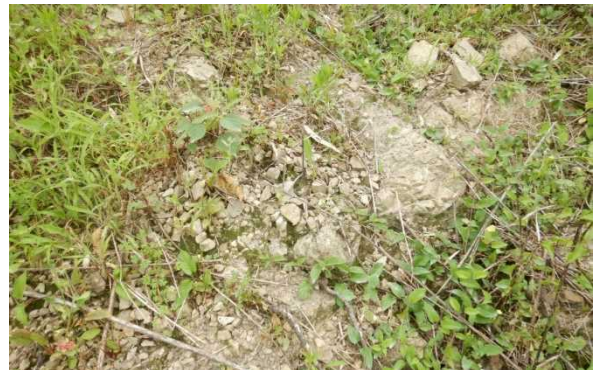
写真-3.4.8 0次谷II周辺に露出する基盤岩

基盤岩は、砂岩勝ち砂岩泥岩互層で、0次谷の溪床に一部露出していた。写真-3.4.8に0次谷IIの周辺に露出する基盤岩を示す。表面は酸化に伴い褐色を呈するが、岩芯は新鮮色を呈し、硬質である。

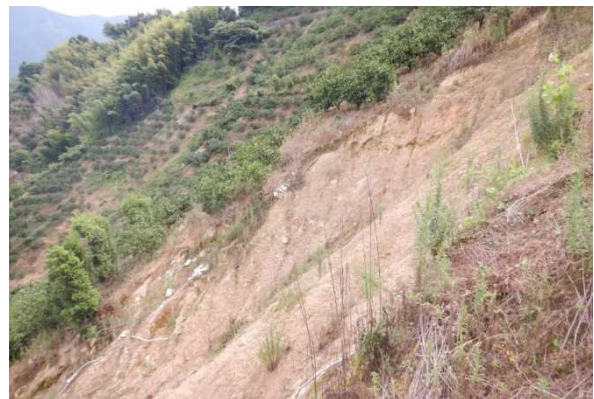
写真-3.4.9 0次谷IVの源頭部の崩壊

0次谷IVの源頭部では、写真-3.4.9に示す幅10m・平面長さ15m程度のやや規模の大きい崩壊が発生していた。崩壊より上方は、谷地形は急激に不明瞭となり、一様な斜面が連続するが、崩壊より下方は、幅1~2m程度の明瞭な谷地形が連続し、溪床に堆積物は

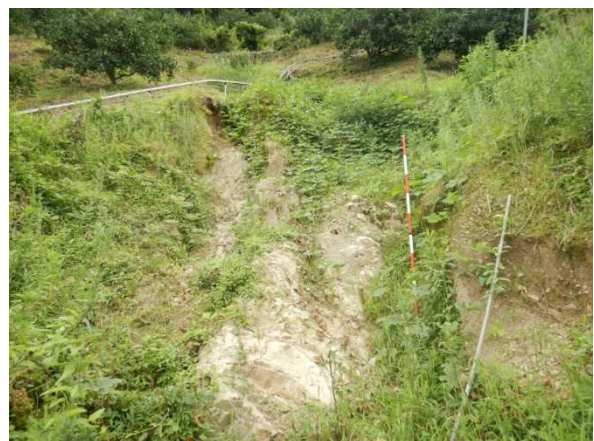
写真-3.4.10 0次谷IIの源頭部の崩壊

ほとんどみられず、谷出口の溪床には岩盤が露出していた。0次谷Ⅱ・Ⅷ・Ⅸ・ⅩⅠでは源頭部で崩壊が発生していた。写真-3.4.10に示すⅡの源頭部では、幅7m・深さ1.5m程度の崩壊が発生し、崩壊面には硬質な砂岩が露出していた。崩壊より下流は谷地形が連続していたと推定されるが、調査時には水路が施工されていた。0次谷Ⅷでは、幅5m、深さ1m程度の崩壊が源頭部で発生し、0次谷Ⅸ・ⅩⅠにおいても、源頭部で小規模な崩壊がみられた。

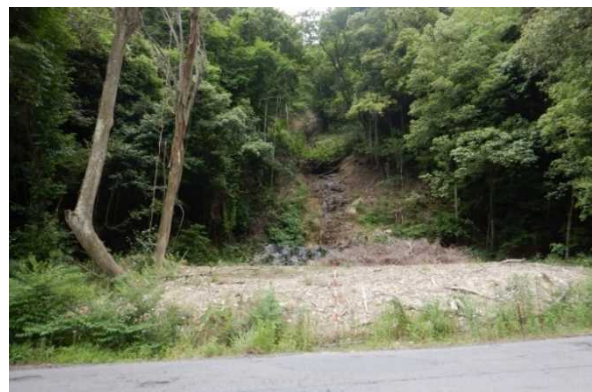
写真-3.4.11 谷出口に残置された流出土砂

道路や河川に流出した土砂は、現地調査時には概ね撤去されていたが、航空写真では、流出土砂の堆積状況を確認することができた。0次谷①から流出した土砂は道路を塞ぎ、幅20m、長さ20mの400m²程度の範囲に堆積していた。写真-3.4.11に示す谷出口に残置された流出土砂の層厚は1.4mであり、推定流出土砂量は560m³と試算される。0次谷⑦では、谷出口に長さ30m、幅35m程度の扇状で流出土砂が堆積しており、堆積厚さを0.5mと小さく見積もっても推定流出土砂量は360m³と試算される。0次谷⑧では、流出土砂が河川を横断し、対岸まで到達しており、2,000m²程度の範囲に堆積していた。推定流出土砂量は、堆積厚さを0.5mと小さく見積もっても1,000m³と試算される。現地確認では、0次谷⑥の谷出口に、長さ10m、幅10m程度の扇状に流出土砂が堆積し、層厚が1m程度であることから推定流出土砂量は50m³と試算される。0次谷①の谷出口に残置された流出土砂は、巨礫は含まず0.2m角程度までの流紋岩礫を多く含む礫質土で、マトリックスはシルトを主体とする。

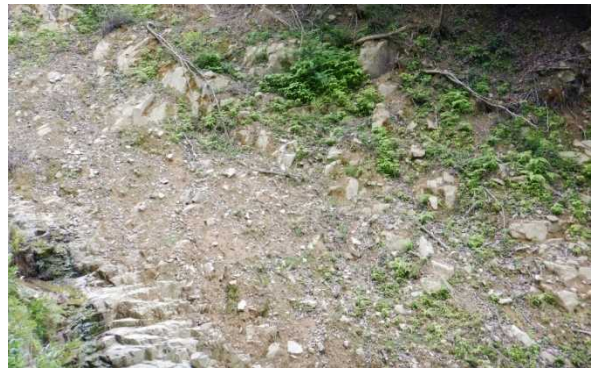
写真-3.4.12 0次谷⑧の溪岸に露出する土砂

0次谷両岸で確認された斜面の地層構成は、地表より礫分を主体とする土砂層が分布し、下位には基盤岩が分布する。写真-3.4.12に土砂層の分布状況を示す。土砂層は、0.2~0.5m角程度の流紋岩礫を多く含む、マトリックスとして細粒分を少量含む。写真-3.4.13に示す0次谷⑧の崩壊面では岩構造を辛うじて残すが、ハンマーで掘削すると容易に砂状に変化する土砂が露出していた。礫は基盤岩と同じ岩種であり、地表に段差地形等の土砂層が移動した痕跡はみられないことから、土砂層は基盤岩が原位置で強風化され土砂化した風化土であると推定される。

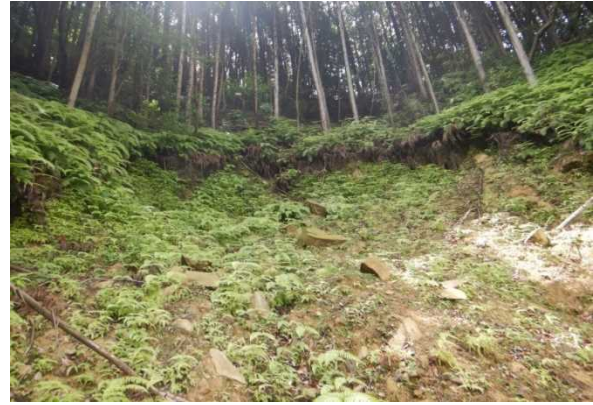
写真-3.4.14 0次谷⑦の源頭部の崩壊

が2箇所で発生していた。崩壊より下流は、幅5m以上の明瞭な溪流が連続し、中流より下流の溪床には岩盤が露出していた。0次谷⑦では、写真-3.4.14に示す幅5m程度の崩壊が源頭部で発生していた。崩壊より下流は、幅5m以上の明瞭な溪流が連続し、谷出口には溪床を中心に岩盤が露出していた。0次谷⑧では、幅10m程度の崩壊が源頭部で発生していた。崩壊より上方は、写真-3.4.15に示す幅1m程度の溪流が15m程度連続するが、さらに上方は凹状の集水地形を呈していた。崩壊より下流は、幅5~10m程度の明瞭な溪流が連続し、谷出口の溪床には新鮮な岩盤が露出していた。0次谷⑥では、①⑦⑧で発生していたような明瞭な崩壊はみられず、幅1m程度のやや明瞭な溪流が連続していた。溪床には、0.5m角程度までの流紋岩礫が、岩盤を覆って層厚0.5m程度で堆積していた。

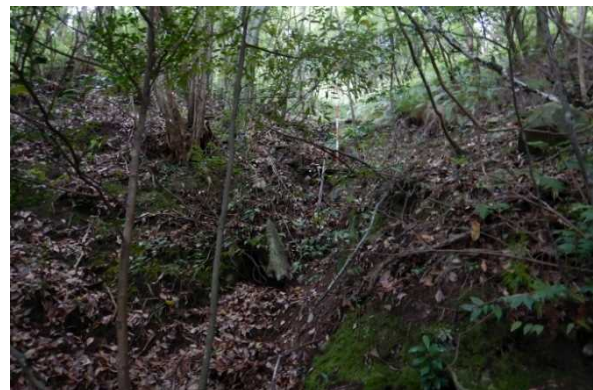
写真-3.4.16 0次谷③の状況

0次谷②~④は、周辺や溪床に岩盤が露出し、わずかな凹状地形がみられる程度であった。写真-3.4.16に0次谷③の状況を示す。溪床勾配は35度以上の急勾配を呈し、谷全長は短く、連続性に非常に乏しい。0次谷⑤は、連続性がよく、斜面上方尾根稜線付近まで谷地形を追跡することができた。標高200mより上方では、勾配20度以下の凹状を呈する緩斜面が標高320m付近まで連続し、下方では幅1~2m程度の溪流が連続し、谷出口付近では溪床に岩盤が露出していた。

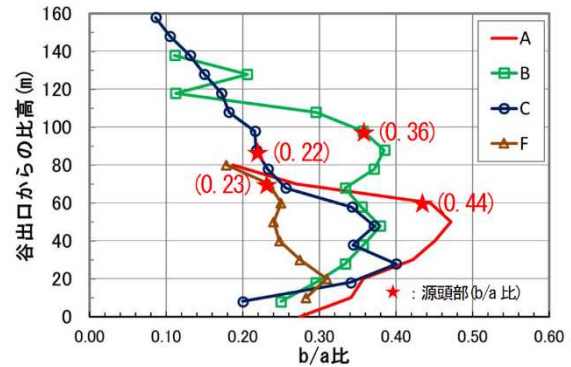
図-3.5.2 b/a 比と比高の関係（橋浦）

図-3.5.2 に土砂流出が生じた 0 次谷の b/a 比を谷出口からの比高で整理して示す。b/a 比は谷出口から上流に向かって増加し、最大値を示した後、低下する傾向を示す。源頭部の b/a 比は 0.22~0.44 を示し、0 次谷で異なる。

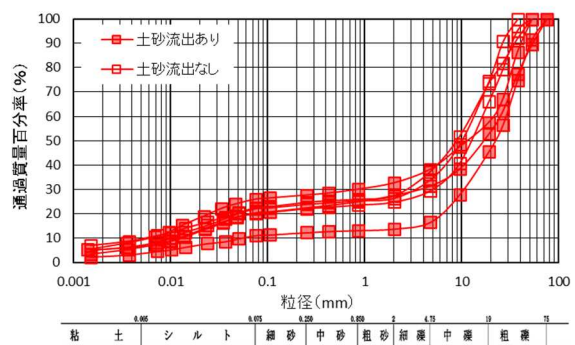
図-3.5.3 土砂層の粒径加積曲線（橋浦）

図-3.5.3 に各 0 次谷で採取した土砂層の粒径加積曲線を示す。土砂層の粒度特性は類似しており、礫分が 67.3~86.2% と卓越し、砂分は 2.7~7.1%，細粒分含有率 F_c は 11.1~26.0% と同程度の値を示す。平均

粒径 D_{50} は 8.89~22.1mm と概ね中礫の範囲を示し、地盤材料の工学的分類では、細粒分質礫 (GF) から細粒分まじり礫 (G-F) に区分される。各 0 次谷の粒度特性はよく似ており、土砂流出の有無で土質材料に明瞭な違いはみられない。

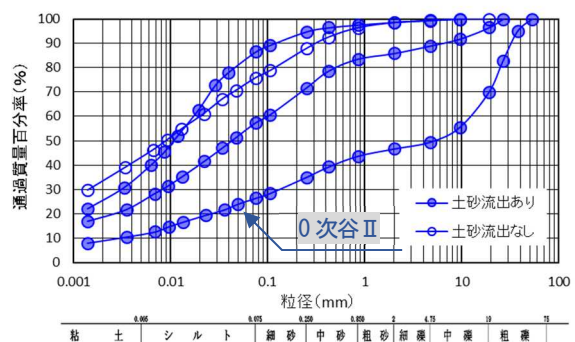
図-3.5.5 土砂層の粒径加積曲線 (白浦)

図-3.5.5 に II・IV・VII・VIII で採取した土砂層の粒径加積曲線を示す。II 以外の粒度特性は類似しており、細粒分含有率 F_c が 57.4~86.5% と卓越し、礫分は 1.3~14.1%、砂分は 12.2~28.5% を示す。平均粒径 D_{50} は 0.00894~0.0429 とシルトの範囲を示し、地盤材料の工学的分類では、砂まじり細粒土 (F-S) から礫まじり砂質細粒土 (FS-G) に区分される。各 0 次谷の粒度特性に土砂流出の有無で大きな違いはみられない。

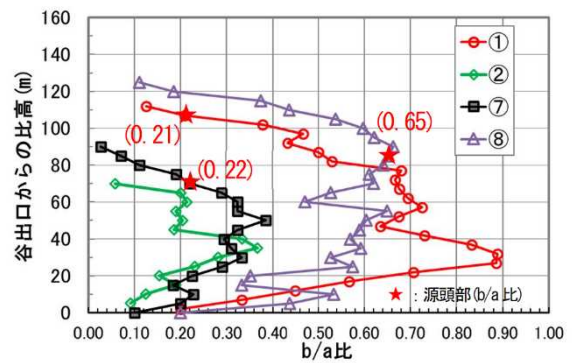
図-3.5.6 b/a比と比高の関係(市原)

図-3.5.6 に土砂流出が生じた0次谷のb/a比を示す。b/a比は谷出口から上流に向かって増加するが、最大値を示した後、低下する傾向を示す。源頭部のb/a比は0.21~0.65を示し、0次谷で異なる。

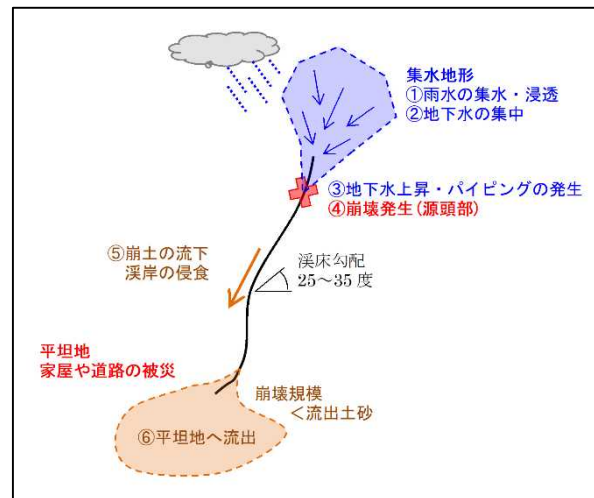
図-4.3.1 0次谷の土砂流出のイメージ

0次谷で生じる土砂流出は、土砂の流下距離が長く、流出土砂が広範囲に堆積し、聞き込み調査では移動速度も大きいことが確認されている。0次谷の土砂流出に共通するこれらの特徴は、高次谷で生じる土石流の特徴と一致することから、0次谷の土砂流出過程と発生形態は土石流と類似すると考えられる。しかし、0次谷は谷形成の初期段階にあり、成熟し明瞭な谷地形を呈する高次谷とは、谷の発達状態が大きく異なる。急傾斜地に分布する0次谷は、高次谷と比較して、谷全長が極端に短く、溪床は斜面末端まで25~35度程度の急勾配を呈する。溪床が急勾配であり、谷全長が短いことで、溪流全体に堆積する土砂量が高次谷と比較して少ないことから、土砂流出は土石流で示された発生形態の「崩壊型」のみで生じ、「溪床堆積物の移動」では生じないと考えられる。調査の範囲では、推定流出土砂量が60m³を超える0次谷では、谷頭付近に明瞭な崩壊が確認されている。崩壊型の土石流は、崩土が溪岸の土砂を巻き込み増大しながら流下する⁽⁴⁾とされており、0次谷においても、崩壊より下流の溪岸に明瞭な侵食跡がみられ、幅10m程度までの崩壊規模と比較して流出土砂量が増加していた。以上より、図-4.3.1に示すような土砂流出メカニズムが推定される。

- ①斜面上方で豪雨に伴う降水が集水され、地中に浸透する。
- ②浸透した地下水は凹状の0次谷に集まる。
- ③急速に地下水位が上昇する。場合によりパイピング現象が発生する。
- ④斜面が不安定化し、崩壊が発生する。
- ⑤崩土が0次谷を流下しながら、溪岸の土砂を侵食する。
- ⑥溪岸侵食で増大した土砂が平坦地に流出する。
