台湾地震災害

The Taiwan Earthquake Disaster

The Taiwan Earthquake of September 21, 1999 occurred near the center of Taiwan, about 150km south of Taipei, caused loss of more than 2,300 lives and injury of more than 8,700 people. This earthquake was estimated at a magnitude(Mw) of 7.6. It produced surface faulting extending up to 80km with a maximum vertical displacement ca. 8m. This fault, which is a NNE-SSW trending thrust fault, is called the Chelungpu Fault. The east side of Chelungpu Fault was elevated. On and near the Chelungpu Fault, many buildings crashed to the ground, bridges collapsed and landslides on unstable slopes occurred. This is a report of the site investigation. The field investigation was carried out from 19 to 23 November, 1999.

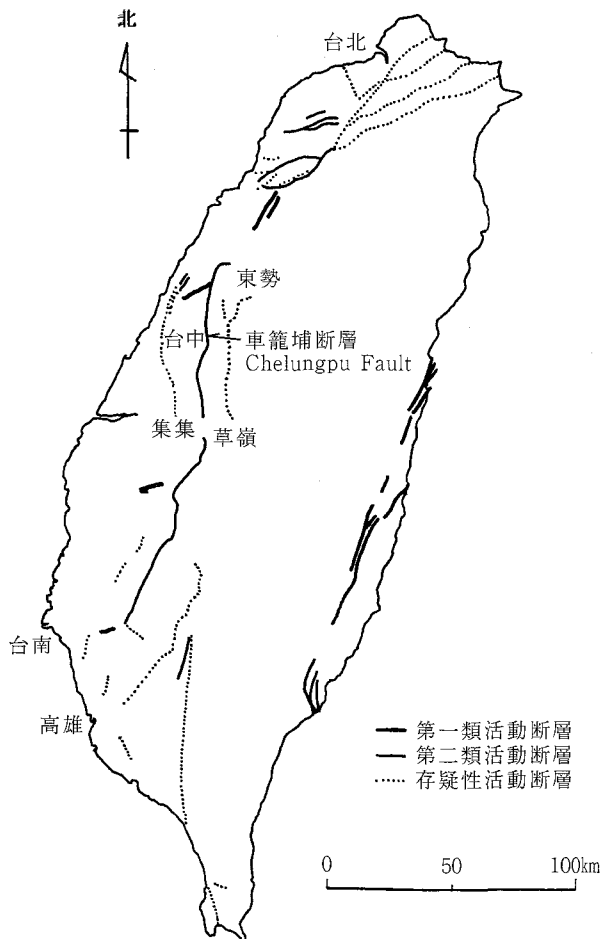
図-2 台湾地震を引き起こした車籠埔断層および台湾の活断層

走向は北北東—南南西方向である (中華民国經濟部, 1978)⁴⁾, 劉, 1999⁵⁾). 歴史記録が少ないこともあって地震と既存の活断層との関係は不明である。台湾においては、活断層を1万年以内に活動した第一類活動断層, 10万年以内に活動した第二類活動断層, そして (地質学的に) 久しく活動しておらずその存在すら疑問のある活断層である存疑性活動断層の3つに分類されている (劉, 1999)⁵⁾. このたび車籠埔断層が活動し大地震が発生したが、この車籠埔断層は第二類活動断層とされ、あまり注意されていなかった。したがって、この断層上や近くに学校や民家などの建物が、また断層をまたぐ橋梁などが多数あったため、断層に沿う地帯が壊滅的被害を受けた。

「50万分の1台湾地体構造図」(中華民国經濟部, 1978)⁴⁾によれば、北北東—南南西走向の断層の多くは、東側が西側に衝上するもので、これらの断層に挟まれる北西—南東走向の断層は右横ずれ、また南—北走向のものは左横ずれ断層として図示されている。しかし、經濟部中央地質調査所の作成した「台湾断層帯分布図」(劉, 1999)⁵⁾には前述の横ずれを伴う北西—南東走向や南—北走向の断層は示されていない。

集集地震によって地表に出現した車籠埔断層は、苗栗縣卓蘭付近から西北西へ追跡され、石岡ダム付近からその走向を南南西—北北東に転じ、豊原市、台中市、南投市の東側を南下し、南投縣縫頭村付近 (草嶺の北) までの約80kmにわたって確認されている。これまで図示されていた車籠埔断層 (中華民国經濟部, 1978)⁴⁾は、石岡ダムの北約15km (南投縣三義) 付近まで延び、ここから東へ大きく屈曲するように描かれていたが、今回の地震では上述したように石岡ダム付近で東方へ走向を転じている。

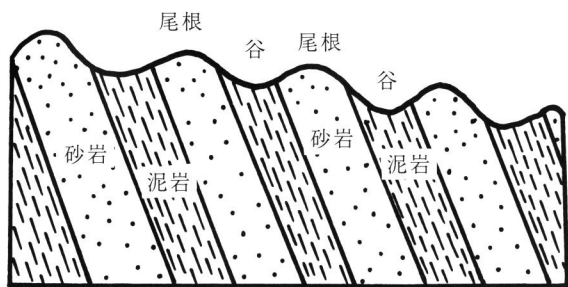
図-3 ケスタ地形 (九分二山の模式図)

山岳における斜面崩壊から見た問題のある地盤は、標高の高い位置にある固結度の低い堆積物(台湾は日本以上に地殻変動が激しいため、新しい堆積物であるにもかかわらず標高の高い位置にある。我が国では、これに似たものとして第三紀層地すべり地がある)の分布する地域や褶曲作用によって、図-3のようにケスタ地形になっている地域、また図-4のように流れ盤になっている地域もある。

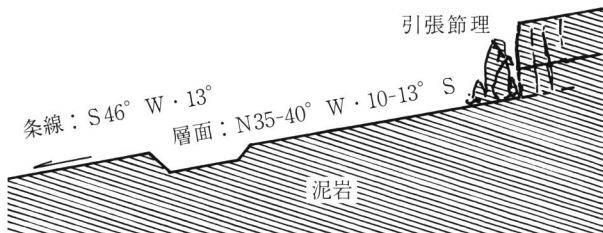
図-4 草嶺の流れ盤模式図

一方、草嶺は、厚く堆積した泥岩層の層面（走向・傾斜；N35-40°・10-13°S）に沿って、引張節理によってブロック化した地塊とこの上位の風化殻が大量に谷川（清水溪）へすべり落ちこれを堰き止めている（写真-11）。そのすべり面は平滑で、このすべり面上にS46°W・13°と測定される条線が多数発達している。また、すべり面は図-4に示したように同層準面ではなく、地形的に低い方が高い方よりも上位層準面ですべっていたりするなど、すべり面が凹地型になっている部分も観察された。
